Historien om  
Norges dårligste  
fylkesveier

# Forord

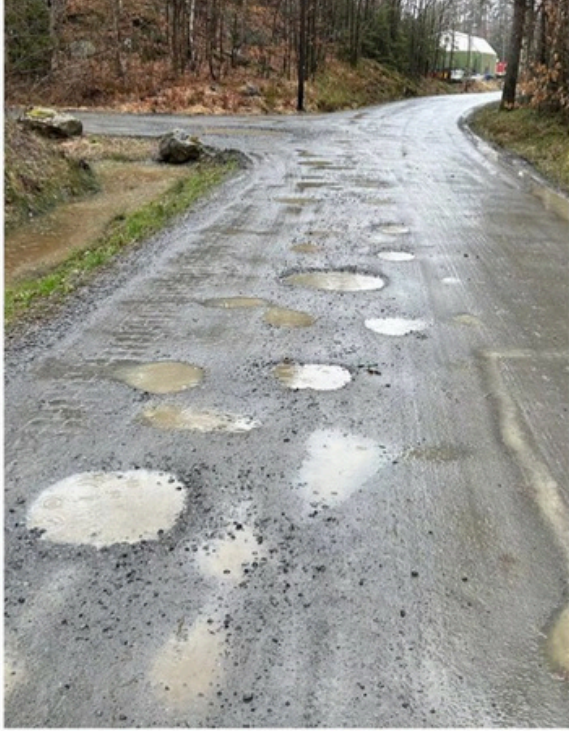
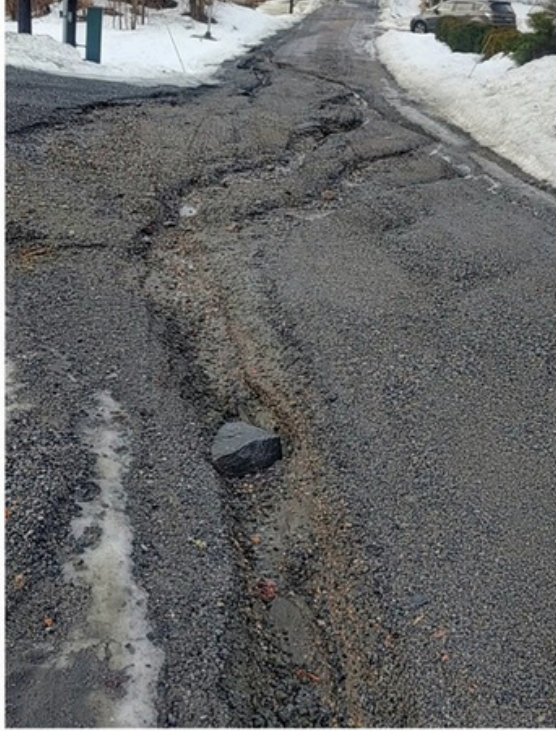
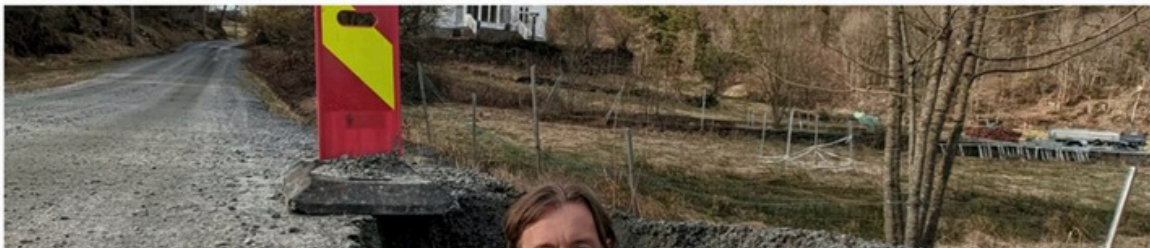
*Fylkesvei 3654, Agder*

*Veien mangler midtstripe, er smal og har uoversiktlige svinger og svak vegskulder. Når lastebil møter skolebuss, er det flere steder svært lite plass. Det går mye tungtrafikk med farlige kjemikalier til hjørnesteinsbedriften GE med omtrent 500 ansatte.*

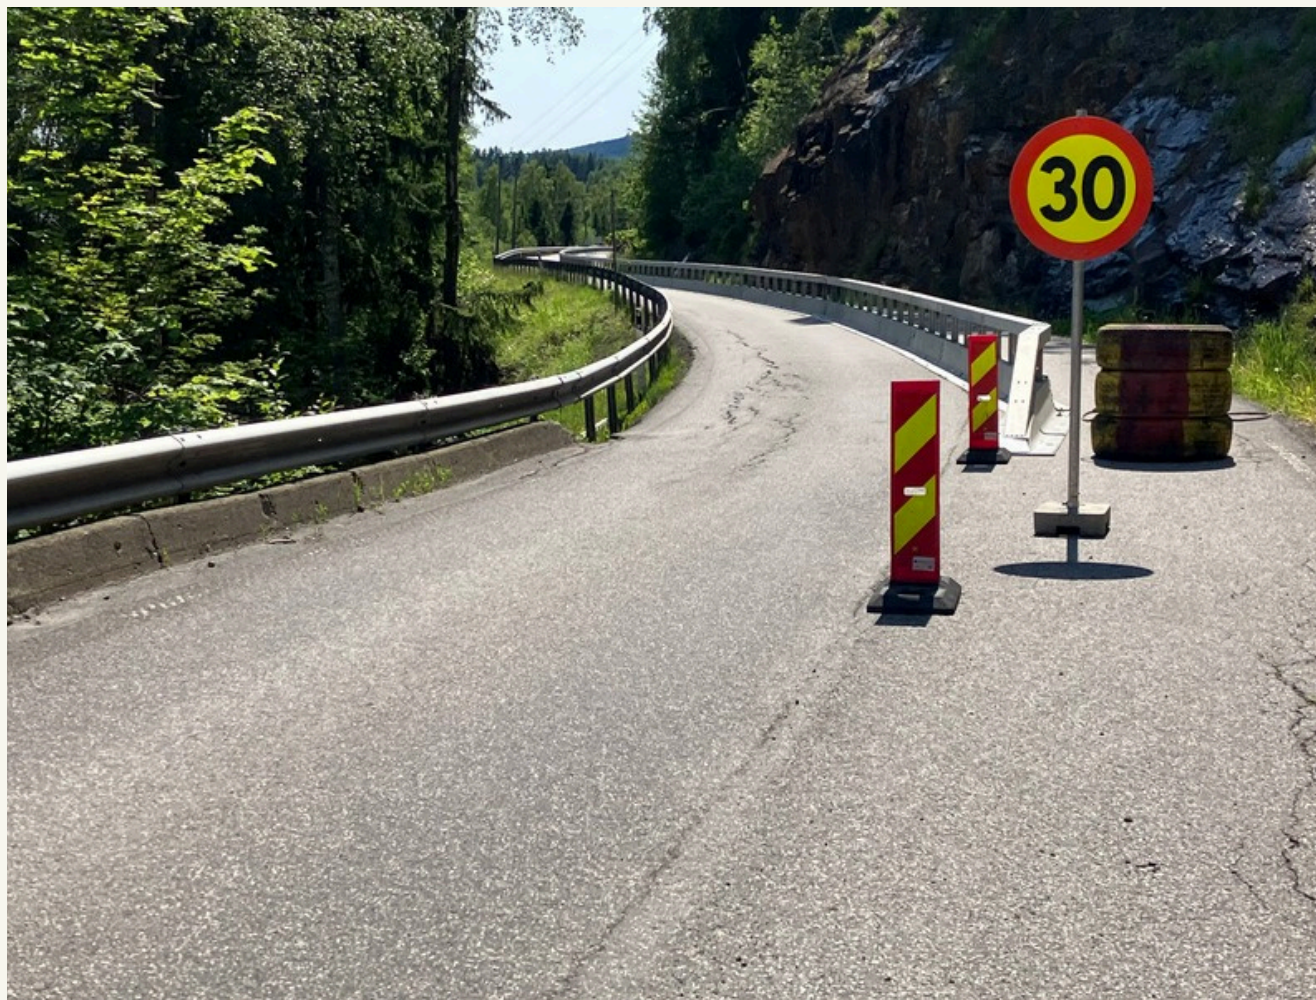
Fylkesvei 33, Akershus

Veien blir ikke vedlikeholdt, men stenges ofte pga ras. Det er livsnerven fra Innlandet og Feiring til resten av verden. Det raser både fra toppen og veien raser ut i underkant mot Mjøsa.

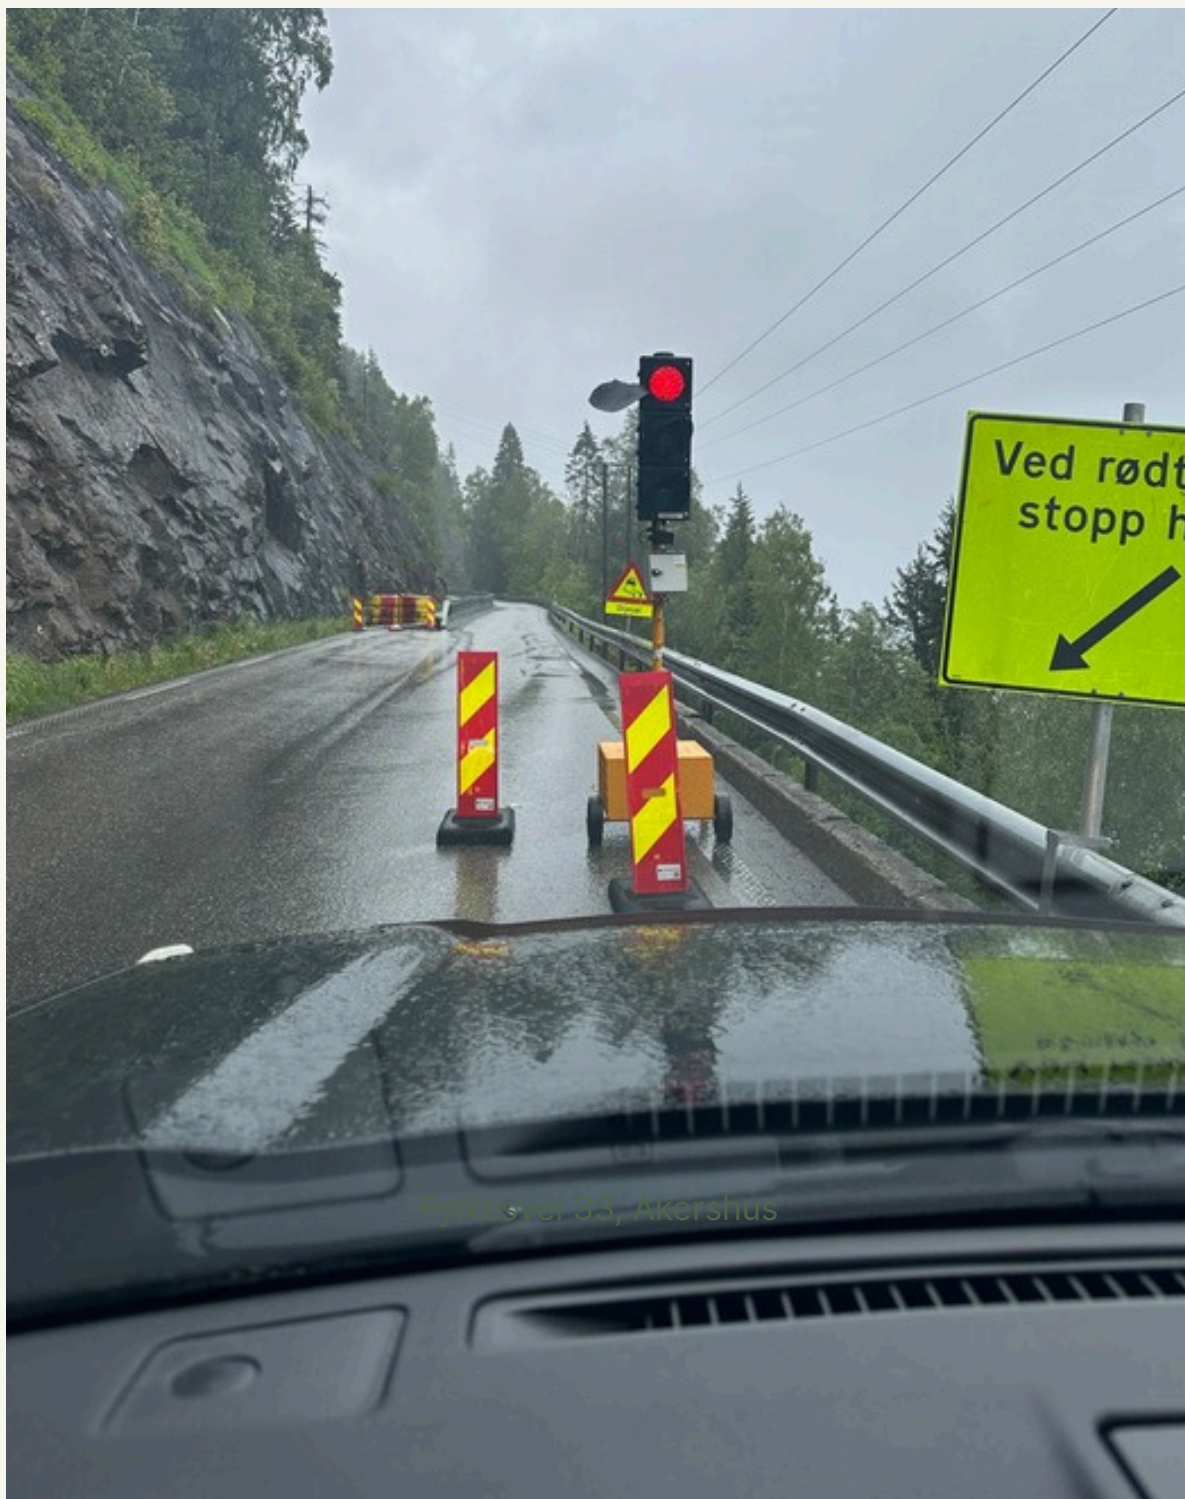
Fylkesvei 33, Akershus

*Dårlig grunn i vegkropp flere steder som resulterer i utglidninger. Dessuten stadig stein som raser over vegen.*

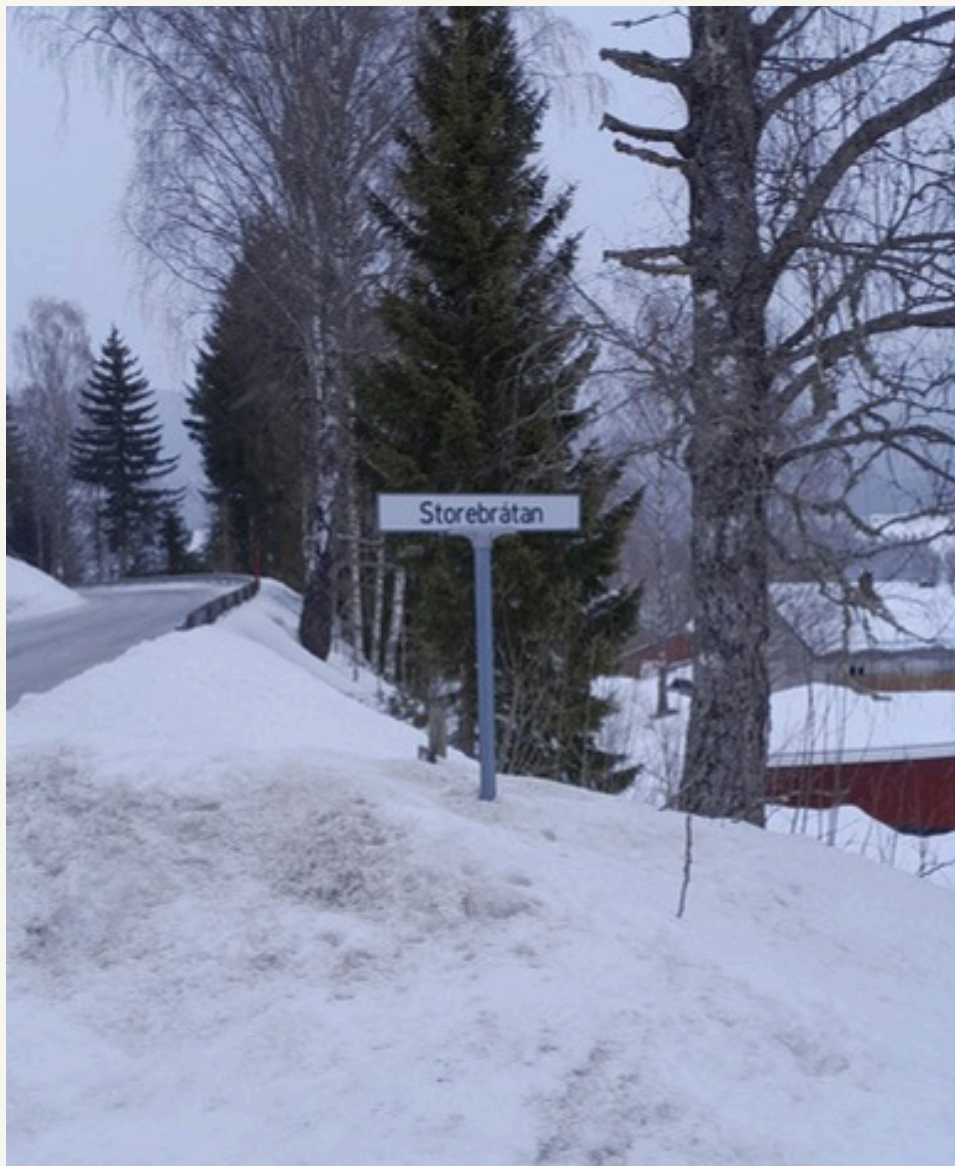
Vestsideveien 2818, Buskerud

*Farlige og smale s-svinger i 80 sone, og har vært flere dødsulykker og andre ulykker.*

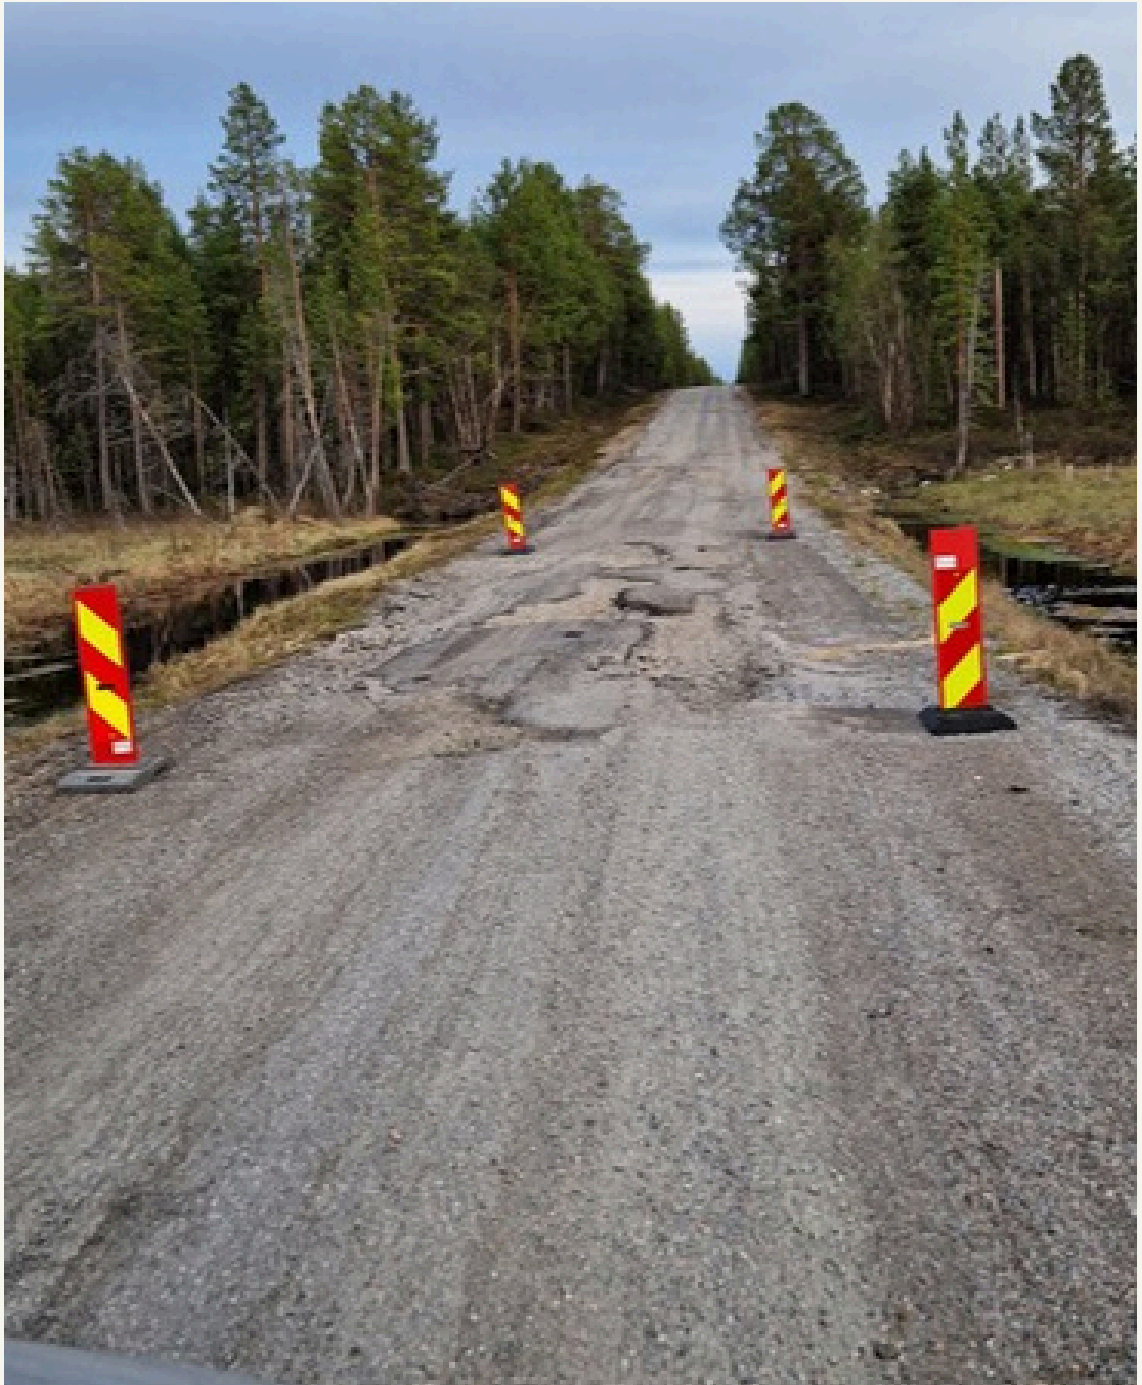
Fylkesvei 8850, Finnmark

*Meget dårlig vei langs Pasvikelva ca. 12 mil opp i dalen. Trær midt i veien, hulleter, telehiv, uoversiktlig og farlig.*

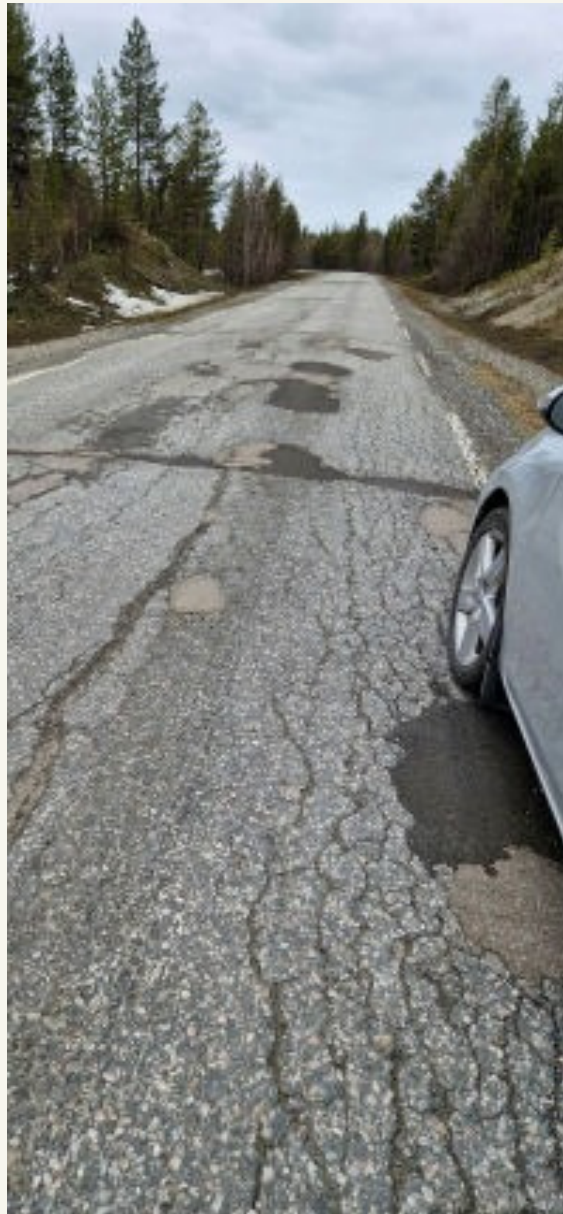
Fylkesvei 8850, Finnmark

*Økende trafikk og svært dårlig standard. Møteplass bare hver hundrede meter.*

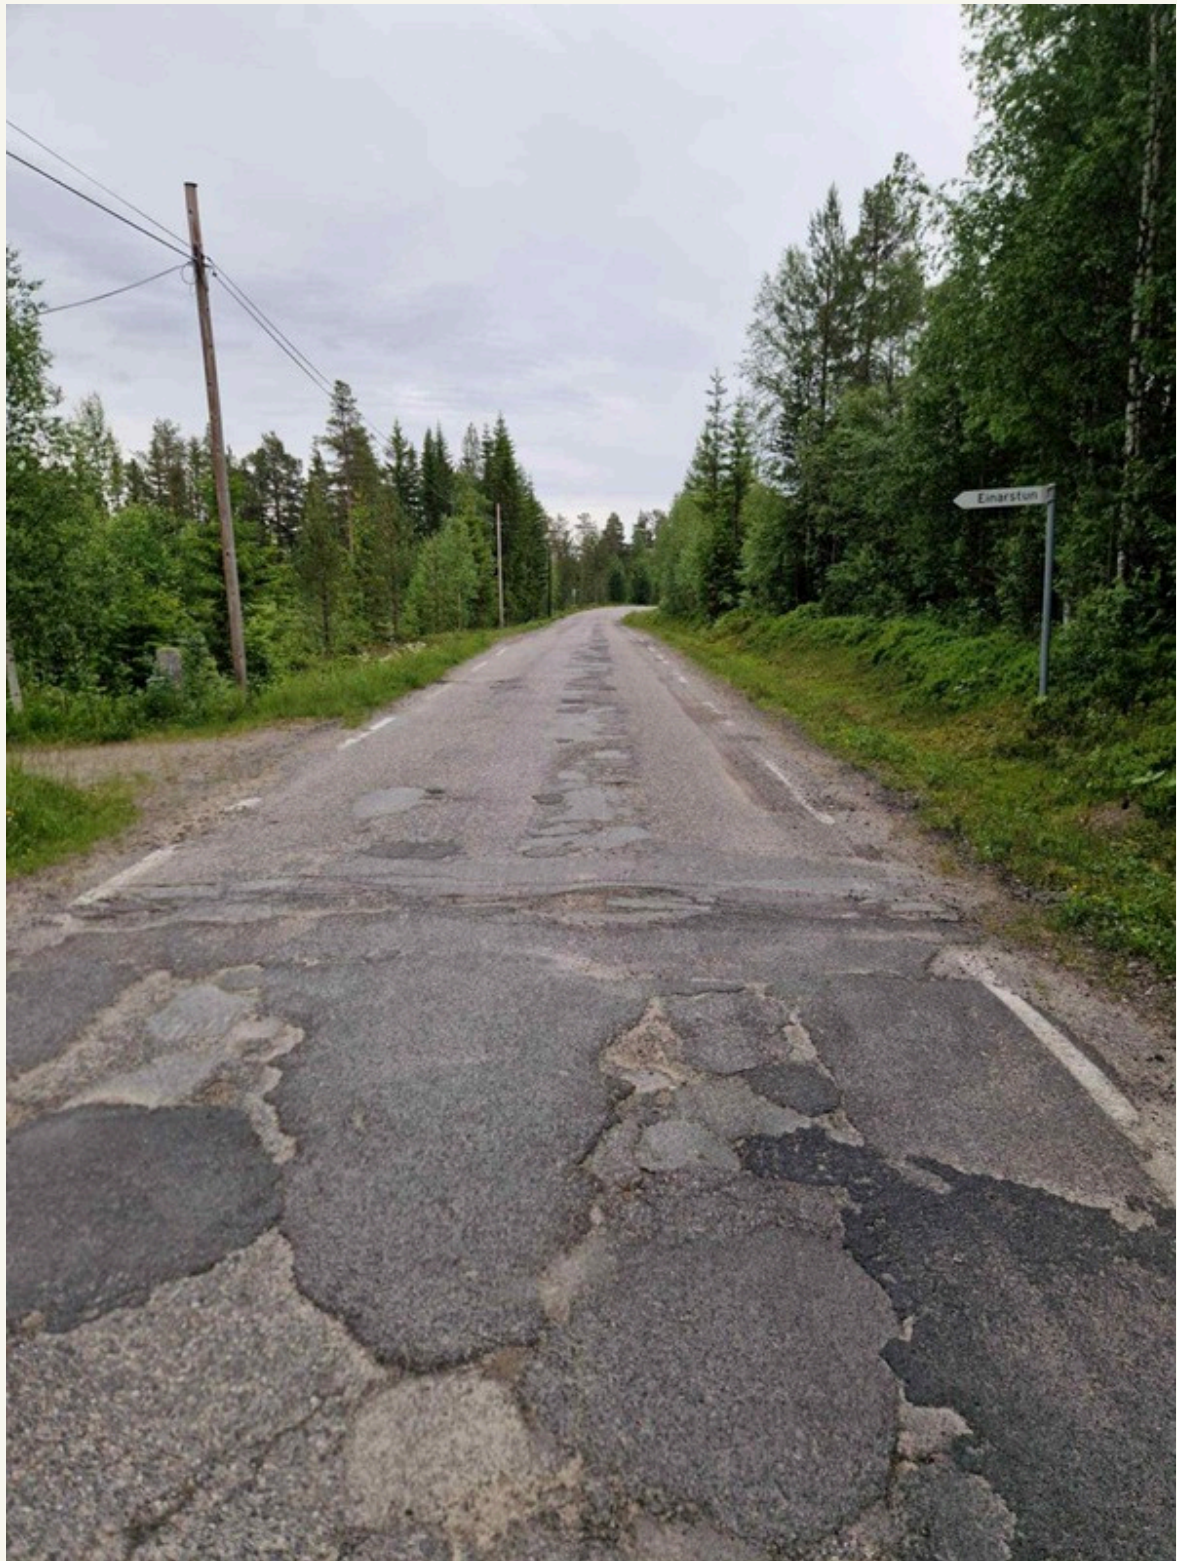
Fylkesvei 562 Innlandet

For høy hastighet, dårlig dekke osv.

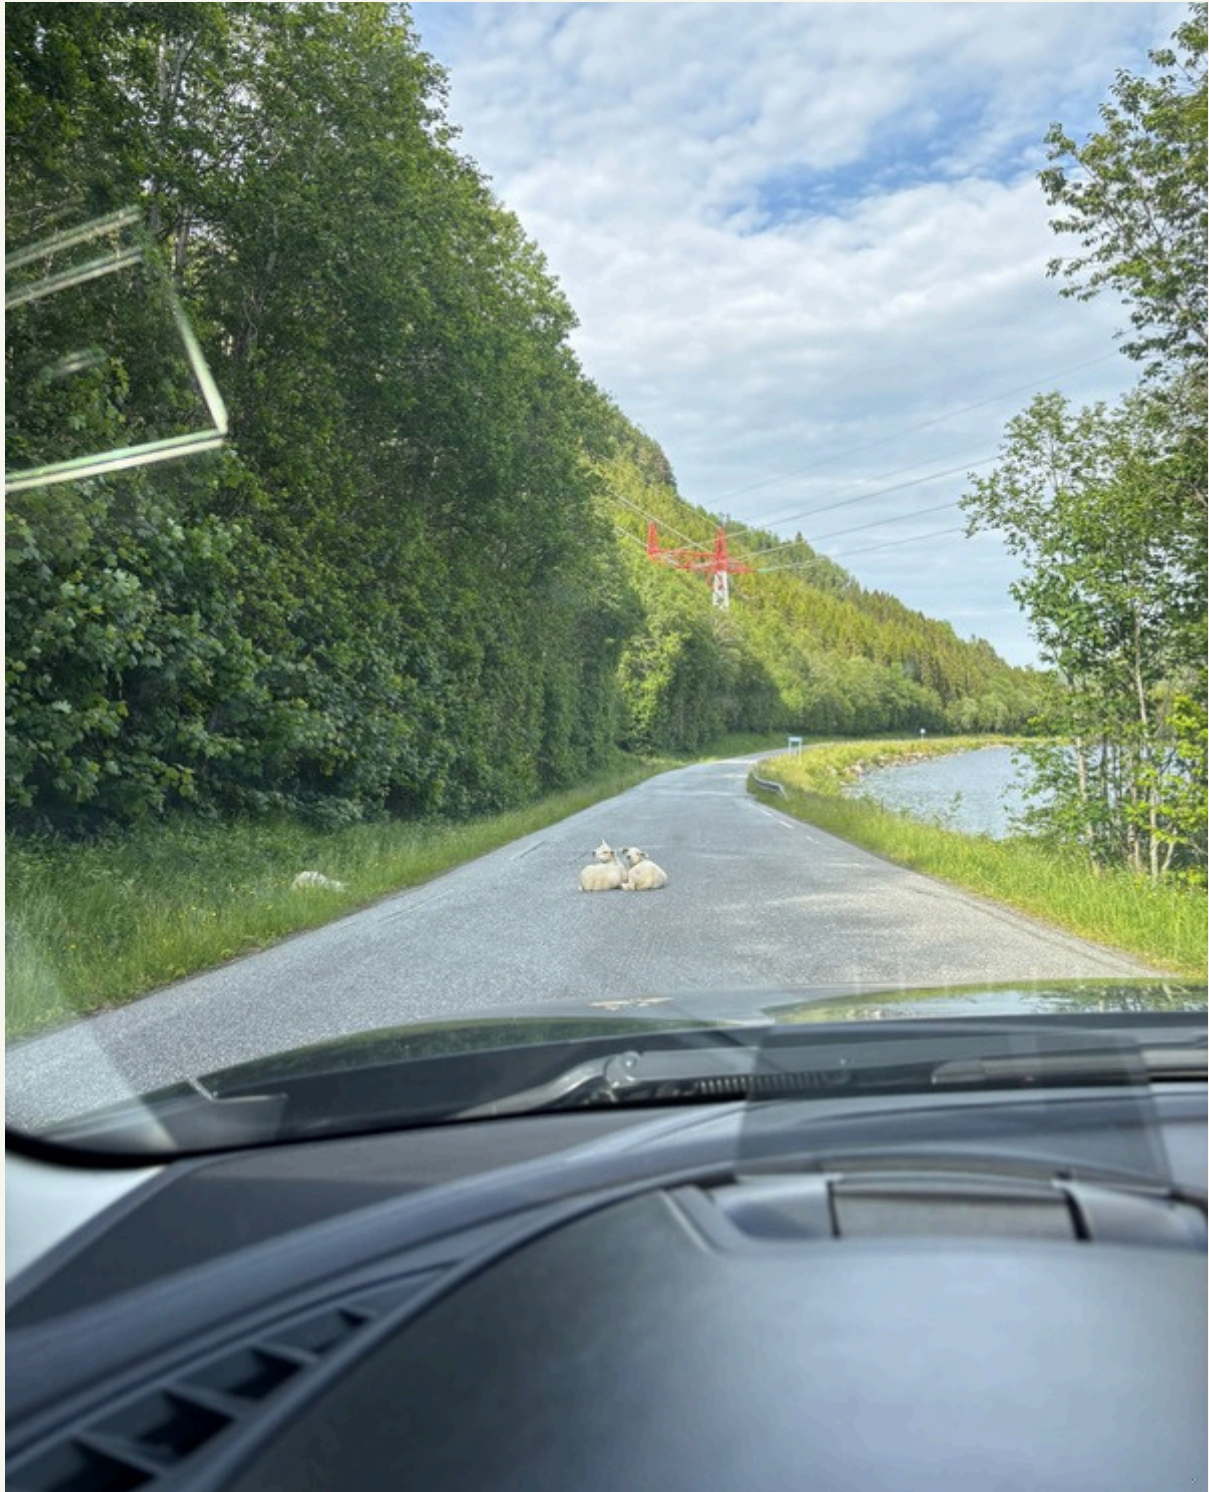
Fylkesvei 5916, Møre og Romsdal

*Veien er full av dype hull og svake veiskuldre. Kunne nesten brukt veien som golfbane. Men én golfbane har vel bare 18 hull – her er mange ganger så mange.*

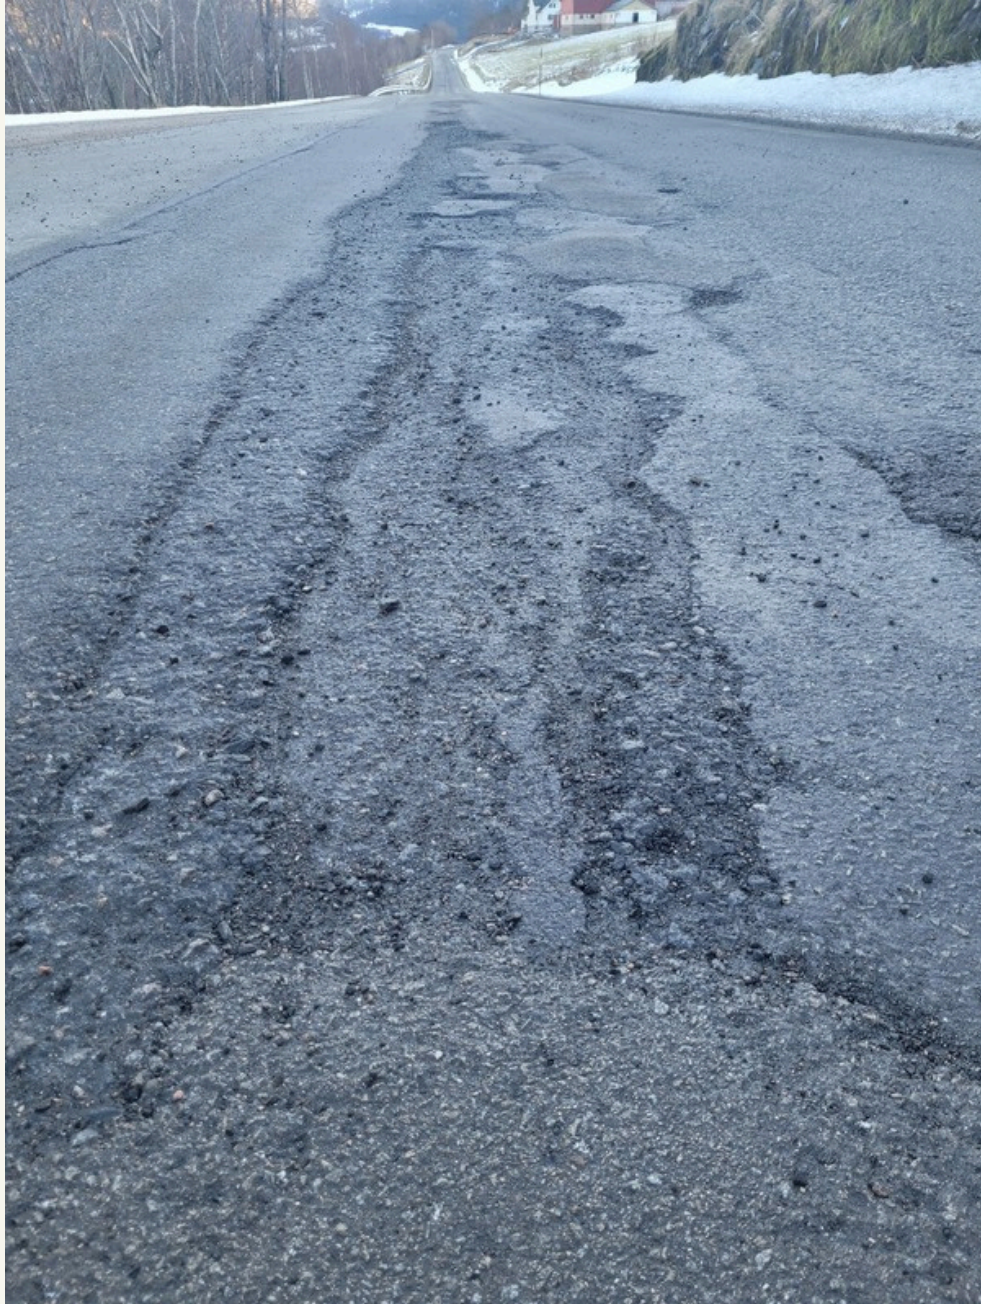
Fylkesvei 6192, Møre og Romsdal

*På 80-tallet var det noen som krasjet her, og en som ikke så seg for når han gikk over veien på 2000-talet.*

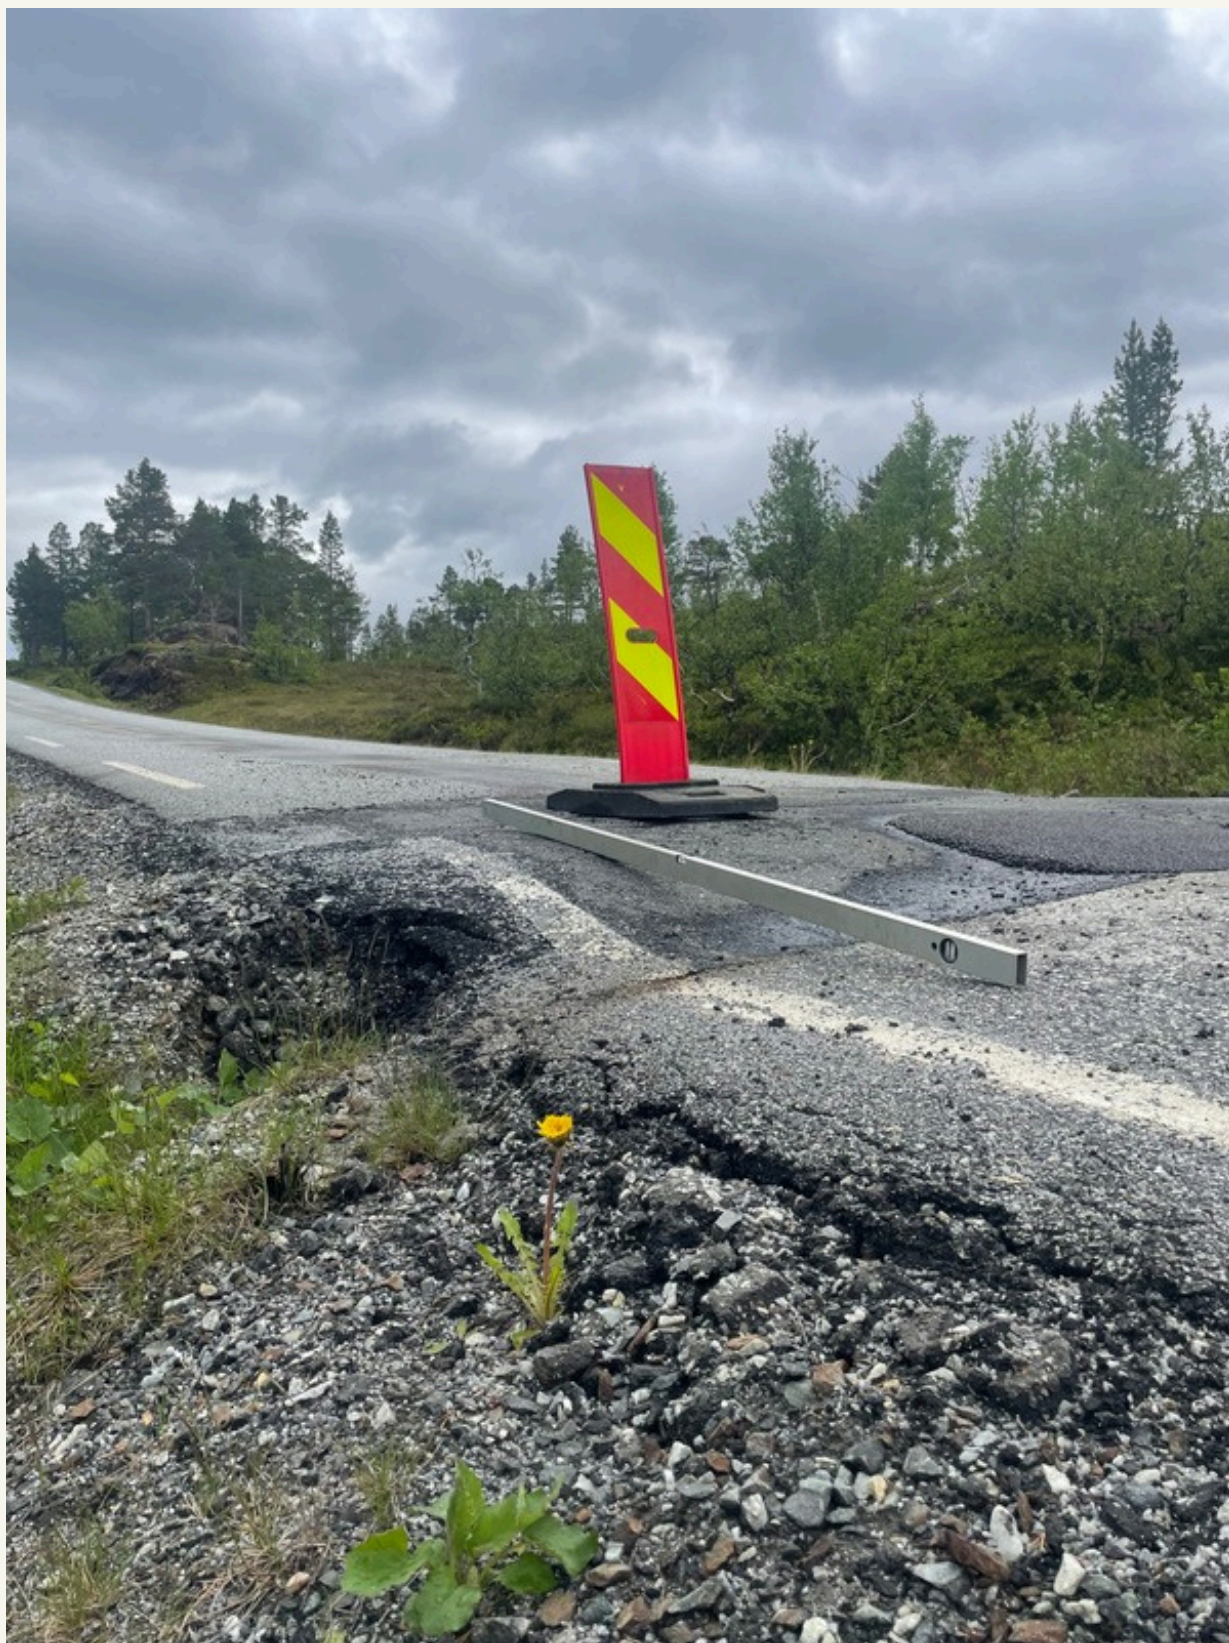
Fylkesvei 7342, Nordland

*Hullete lappeteppe.*

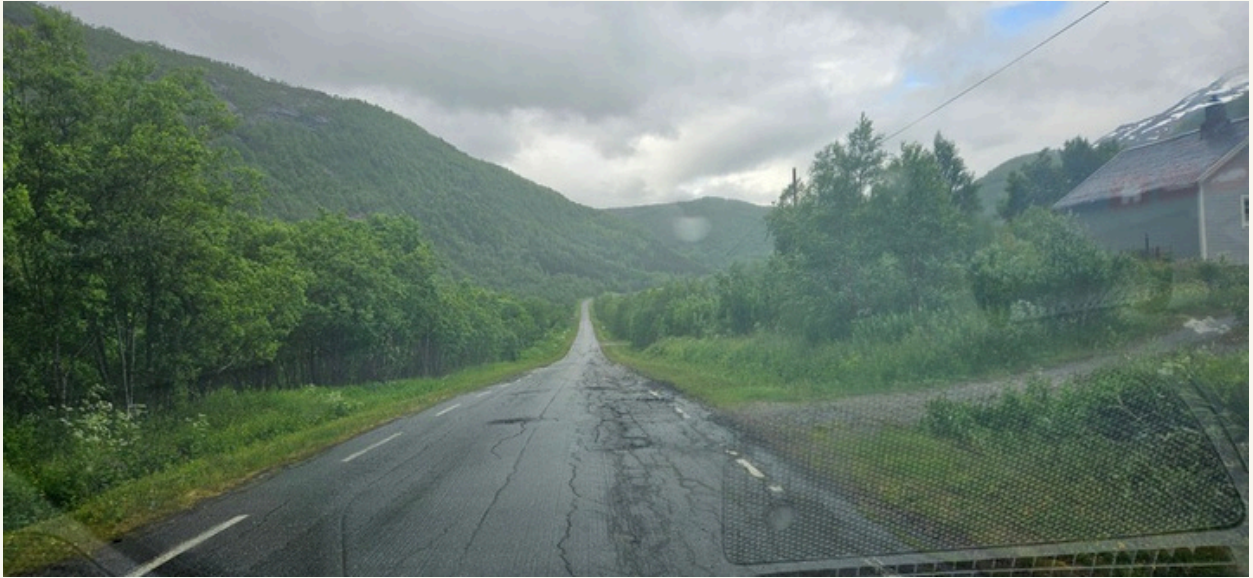
Fylkesvei 613, Nordland

*Deler av strekningen har blitt utbedret, men resten er smal og ujevn med mange hull. Lav bil risikerer ødelagte felger. Vanskelig å passere motgående trafikk, tungtrafikk fra landbruk og smoltanlegg. Alt i alt er veien kjempefarlig.*

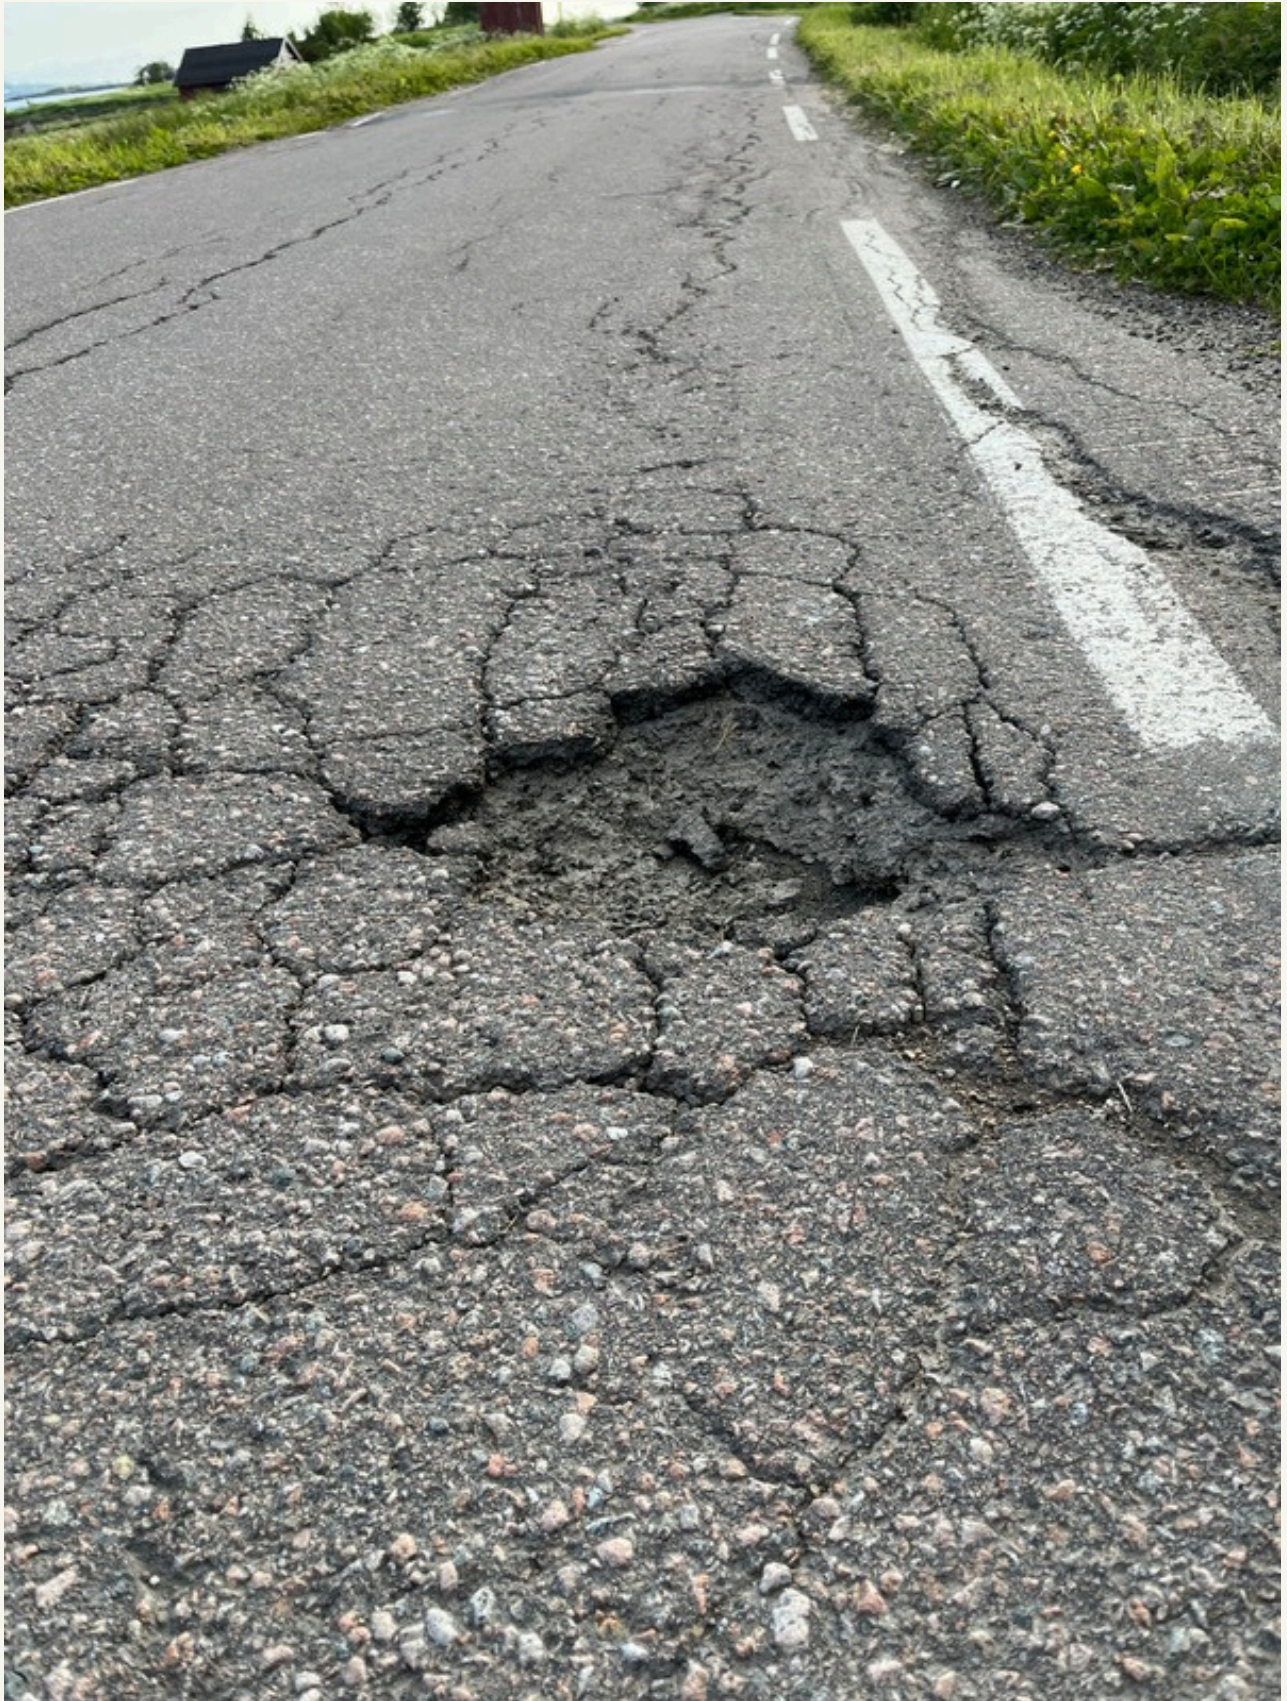
Fylkesvei 7636, Nordland

*Besøkende er sjokkert over standarden. Vi kunne fjernet alle lappede hull og hatt blomsterhage isteden.*

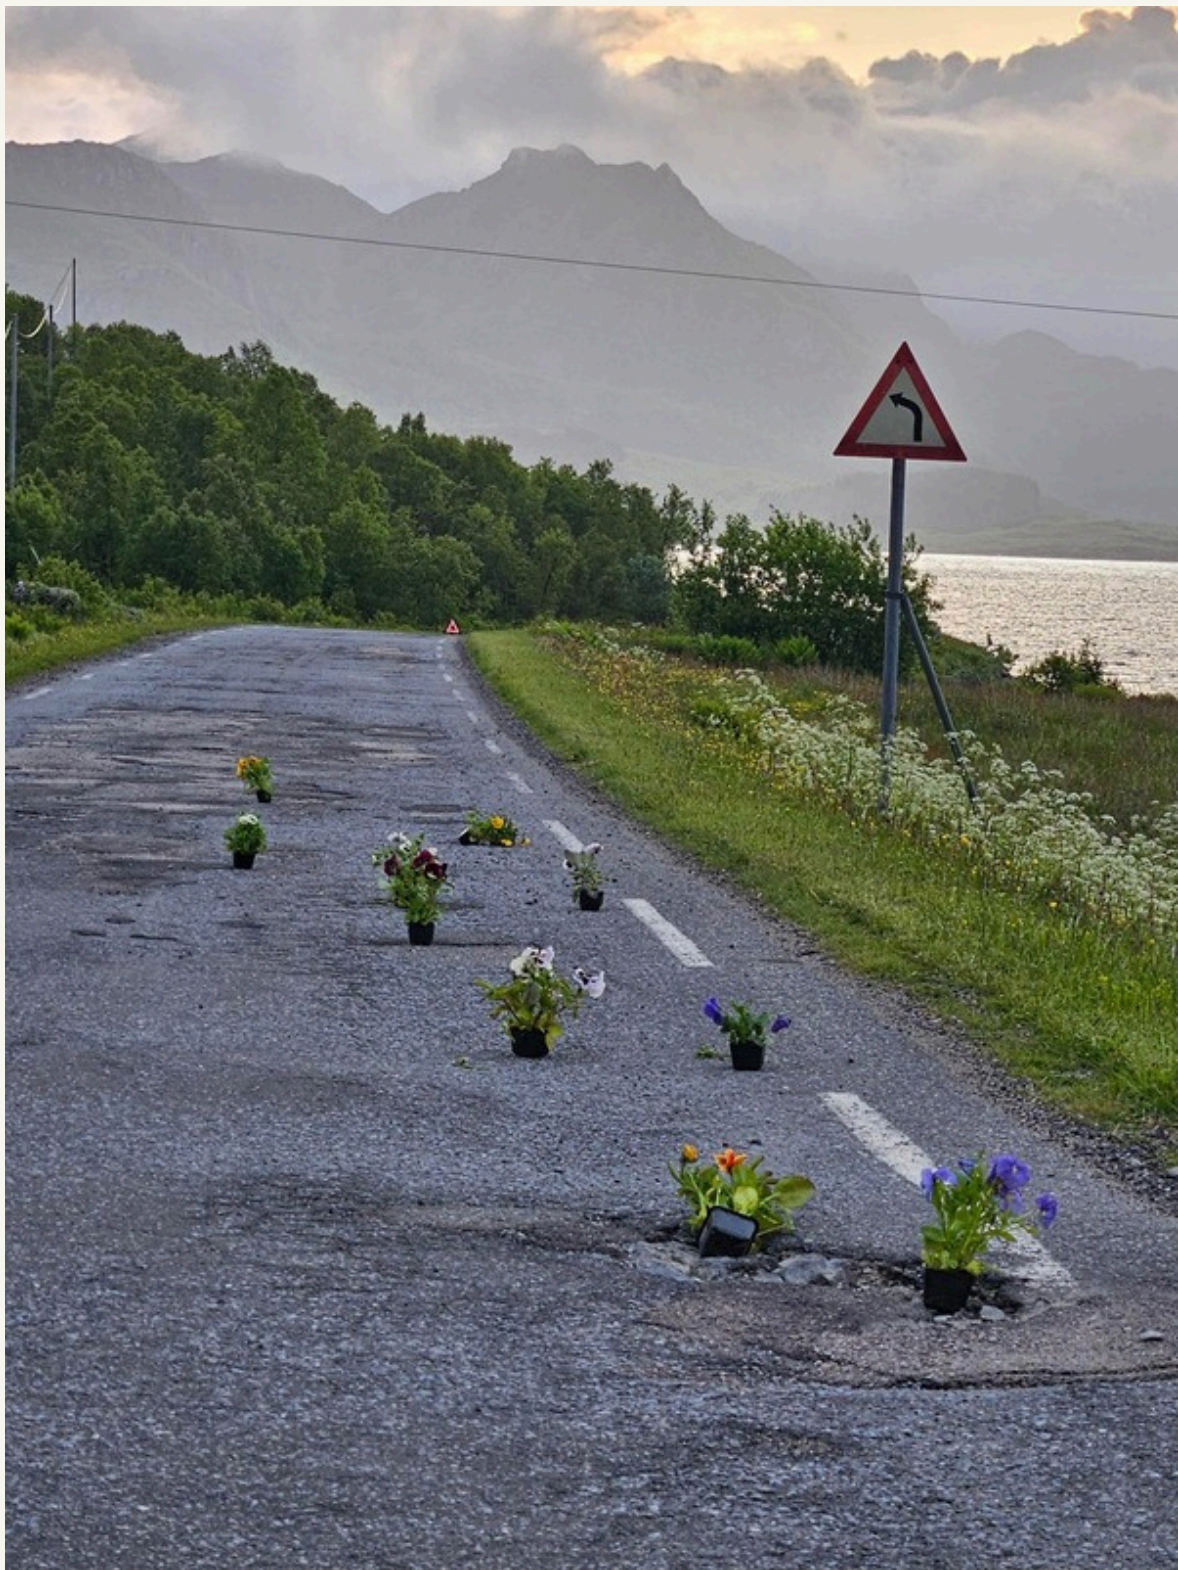
Fylkesvei 7636 Nordland

*Veien er seget ut i sidene, sporete, hullete og generelt dårlig.*

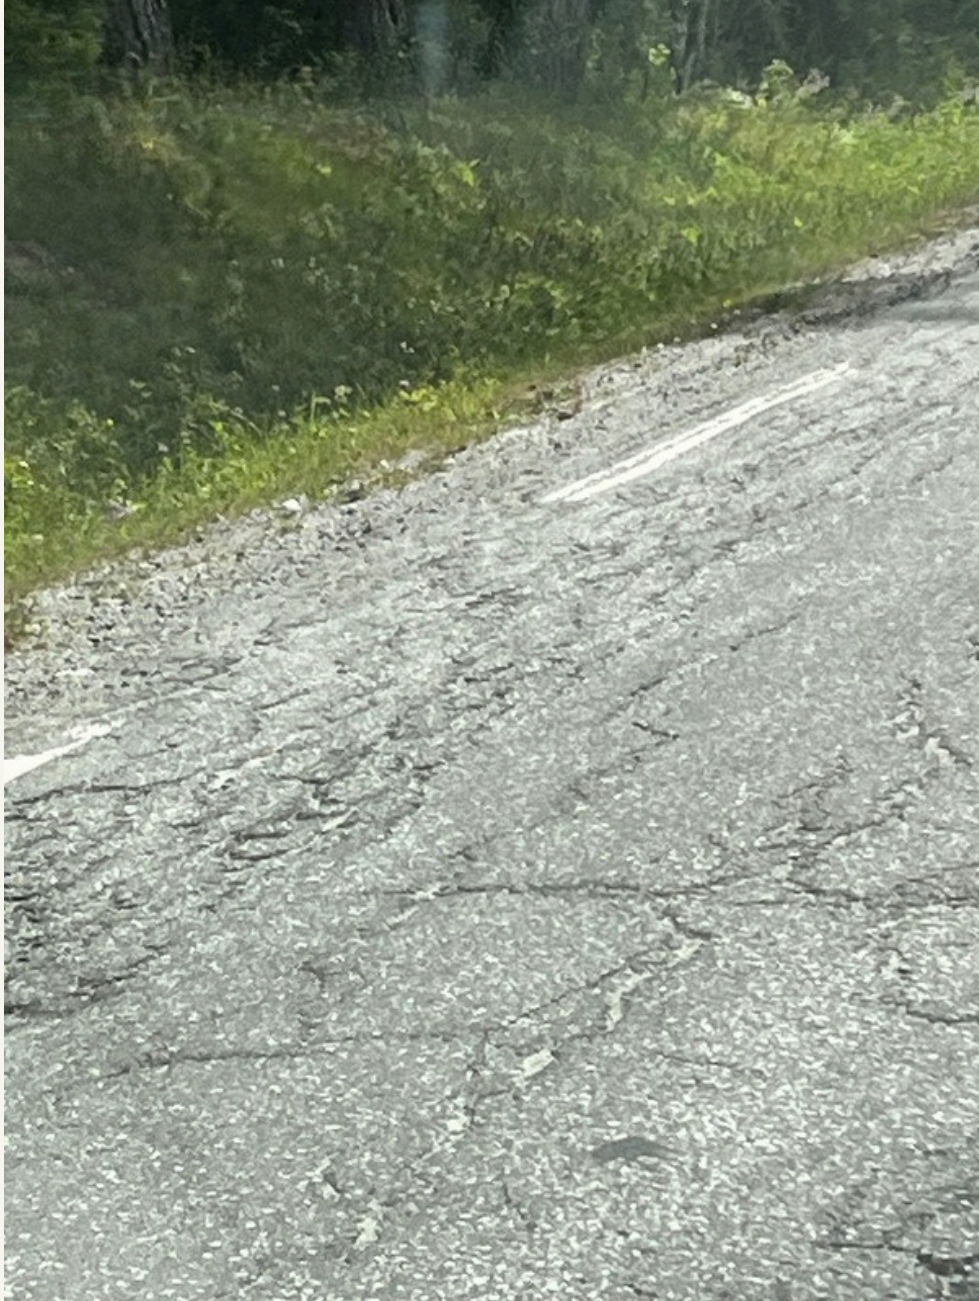
Fylkesvei 38 Telemark

*Heilt ubruklig heile vegen.*

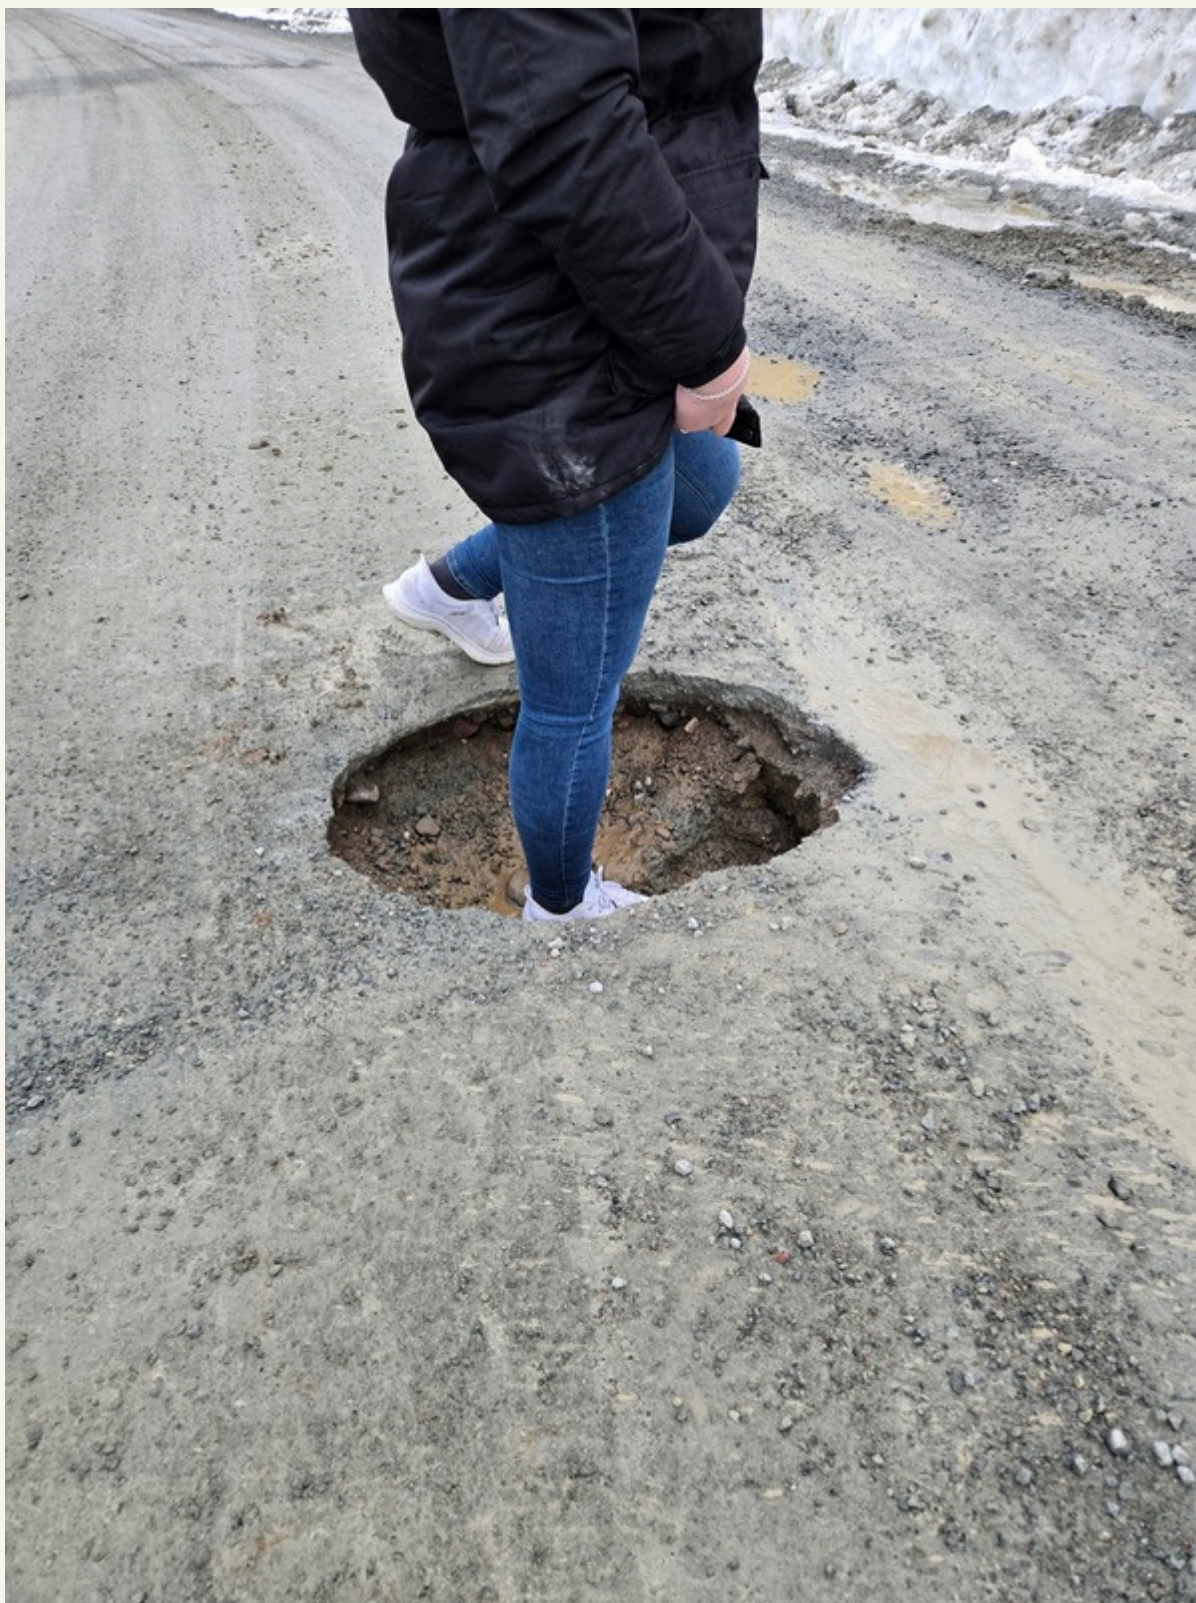
Fylkesvei 7890 Troms

*Veien er blitt et lappeteppe, mye hull, humper, smale veier. Kommer nye hull hver dag, noen hull er så store at man knuser bilen viss man ikke ser dem. asfalten er smuldret opp og at det flere steder er dype synk i veibanen opptil 50 sentimeter. En meget trafikkfarlig vegstrekning.*
