Historien om  
Norges dårligste  
fylkesveier

# Forord

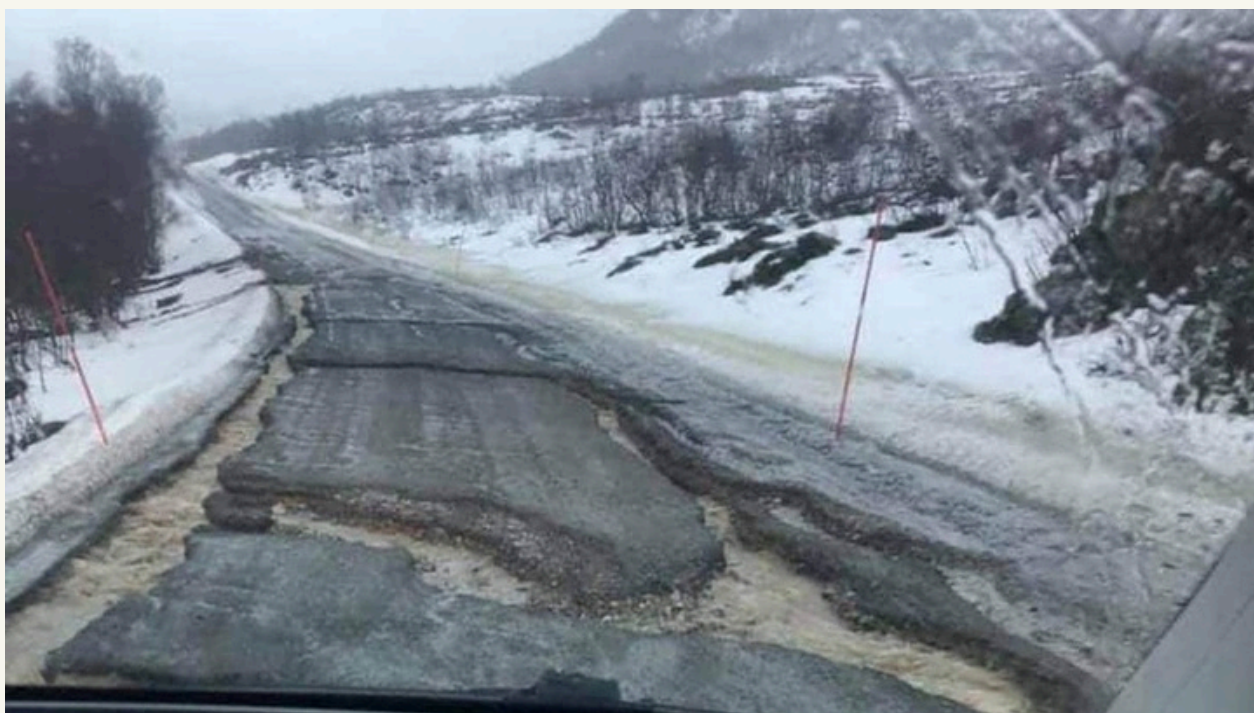
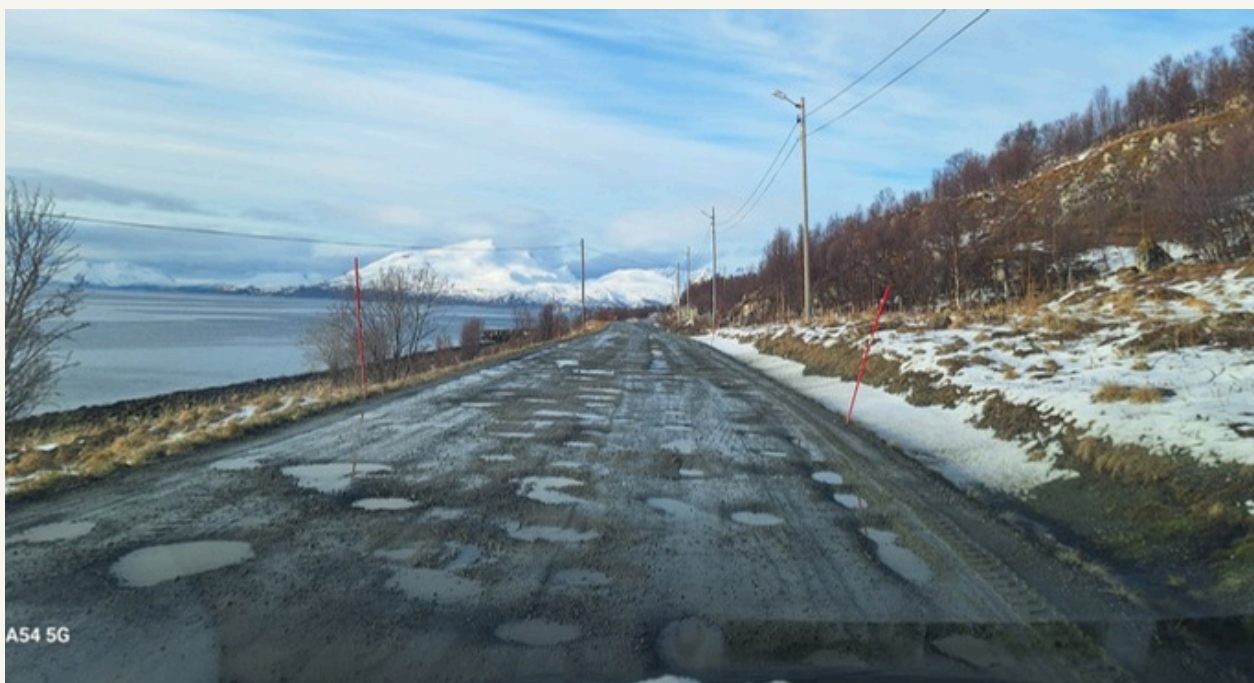
Fylkesvei 7908 Troms

*Veien er sterkt preget av setningsskader og at det er 30 år siden den ble asfaltert. Som en følge av setningene er det opptil 60 cm høydeforskjeller i veibanen (se bilde) og man kjører bokstavelig slalåm fra side til side på veien for å unngå for mye krenkning i bilen. Flere steder er asfalten så tynnslett at det er felter med grus i veibanen. I tillegg er det stedvis dårlige masser i veilegemet slik at i teleløsningen synker biler ned gjennom asfalten og det danner seg spor og mye løse asfaltklumper som ligger løst oppe på veibanen. Reparasjoner av disse skadene er av midlertidig art. Det er flere steder ikke forsvarlig å kjøre i nærheten av den aktuelle fartsgrensen, for da risikerer man skader på kjøretøyet. Jeg ha selv fått slått en felg flat, og har også opplevd at setningsskader i kombinasjon med møtende trafikk (slik at man ikke kan gjøre slalåmøvelsene) og løse asfaltklumper har skarpt oppi understellet og undersiden av bilen med det skadepotensialet det har.*

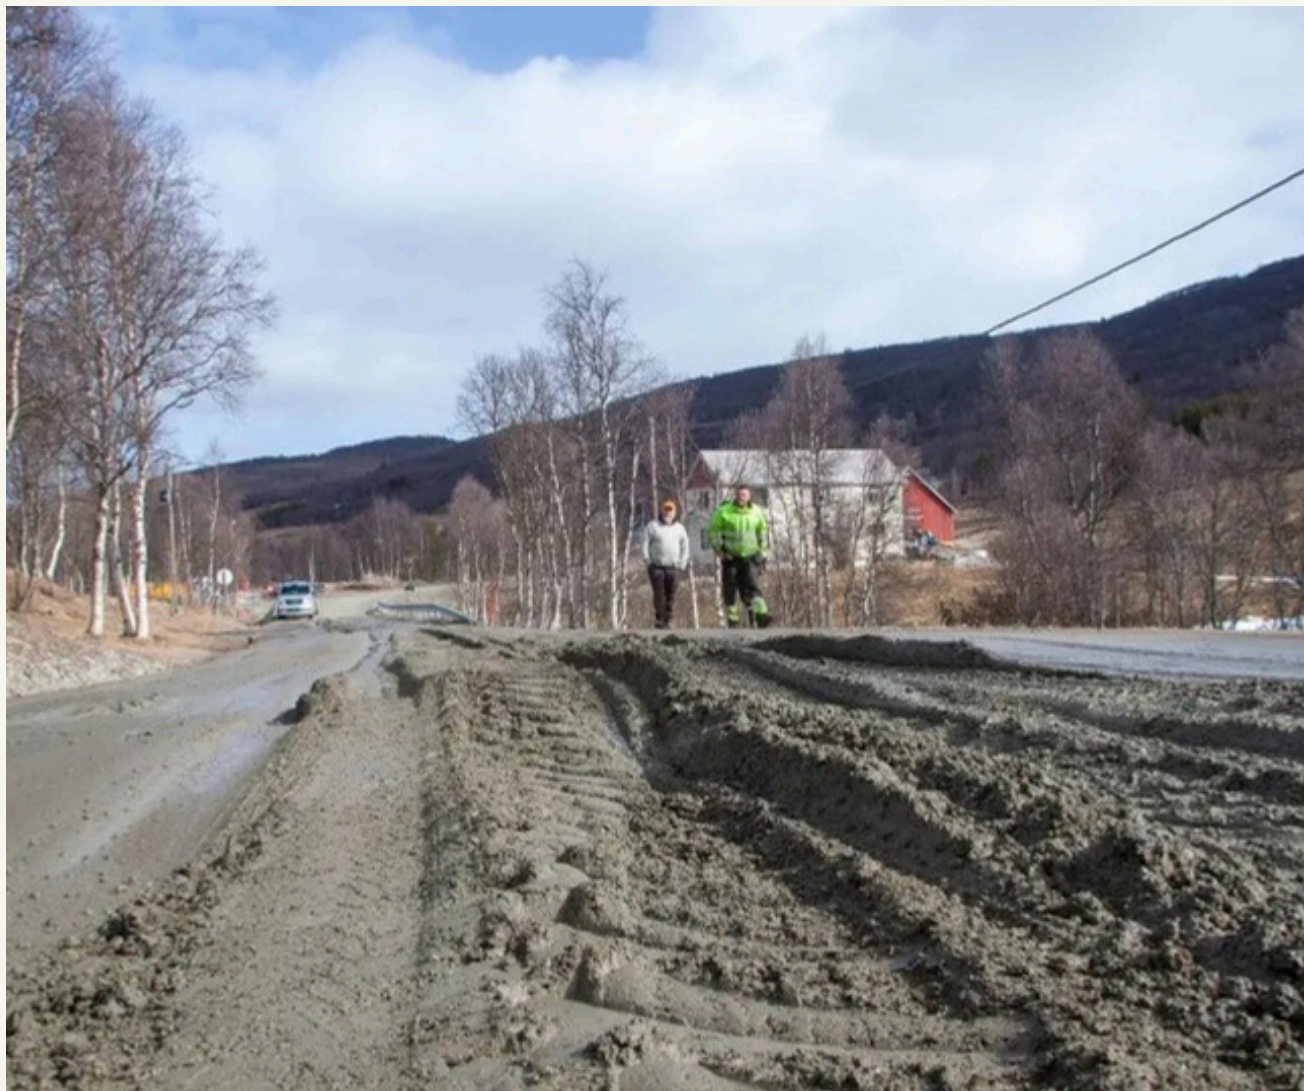
Fylkesvei 6546 Trøndelag

*Veien beskrives som svært smal, uoversiktlig og i generelt elendig forfatning. Flere partier har rasfare og dårlig dekke, og strekningen omtales som trafikksfarlig for både personbiler og tungtransport. Det er behov for sikringstiltak og omfattende vedlikehold.*

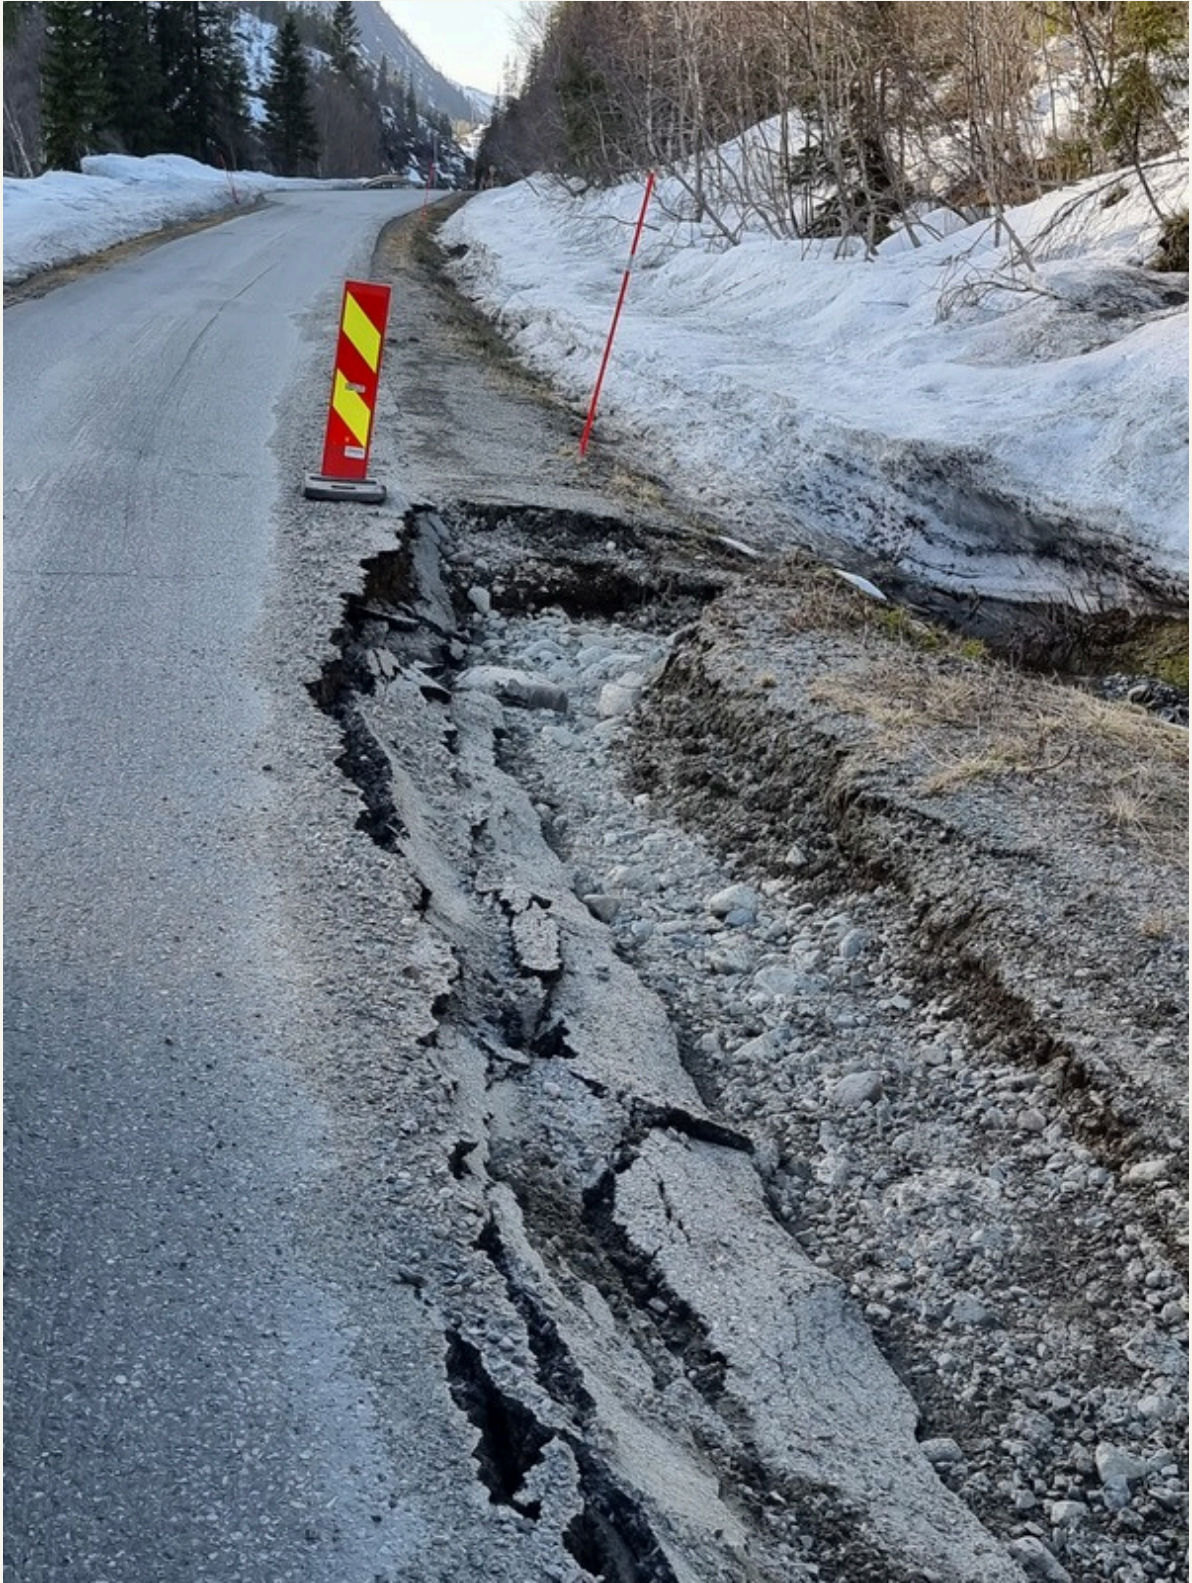
Fylkesvei 776 Trøndelag

*Utrolig humpete, stadige utglidninger og store hull. Sikkerhetsmessig viktig ferdselsåre for grenda Salsbruket. Økt turisttrafikk og tungtransport gir også utfordringer for veikvaliteten.*

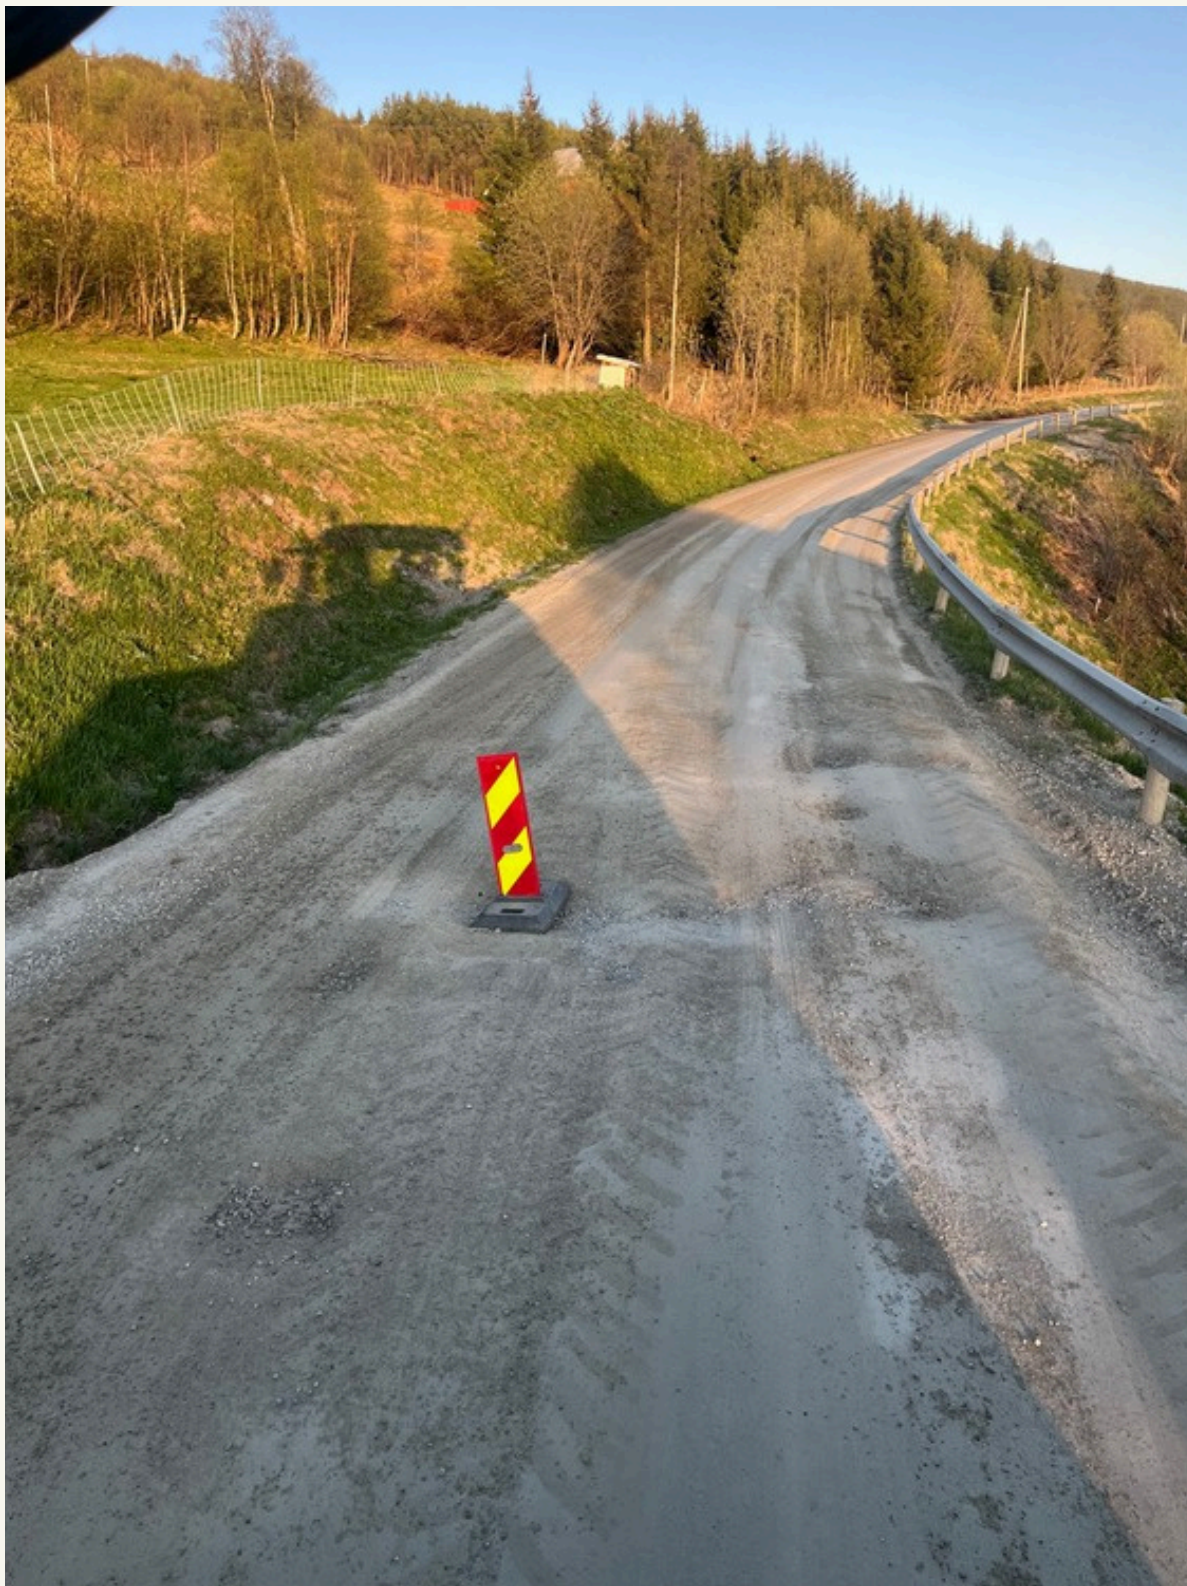
Fylkesvei 576 Trøndelag

*Skog og kratt gror igjen inn mot eiendommer. Ingen tegn til rydding fra veivesenet med ryddesag eller motorsag. Hull og sprekker i asfalten.*

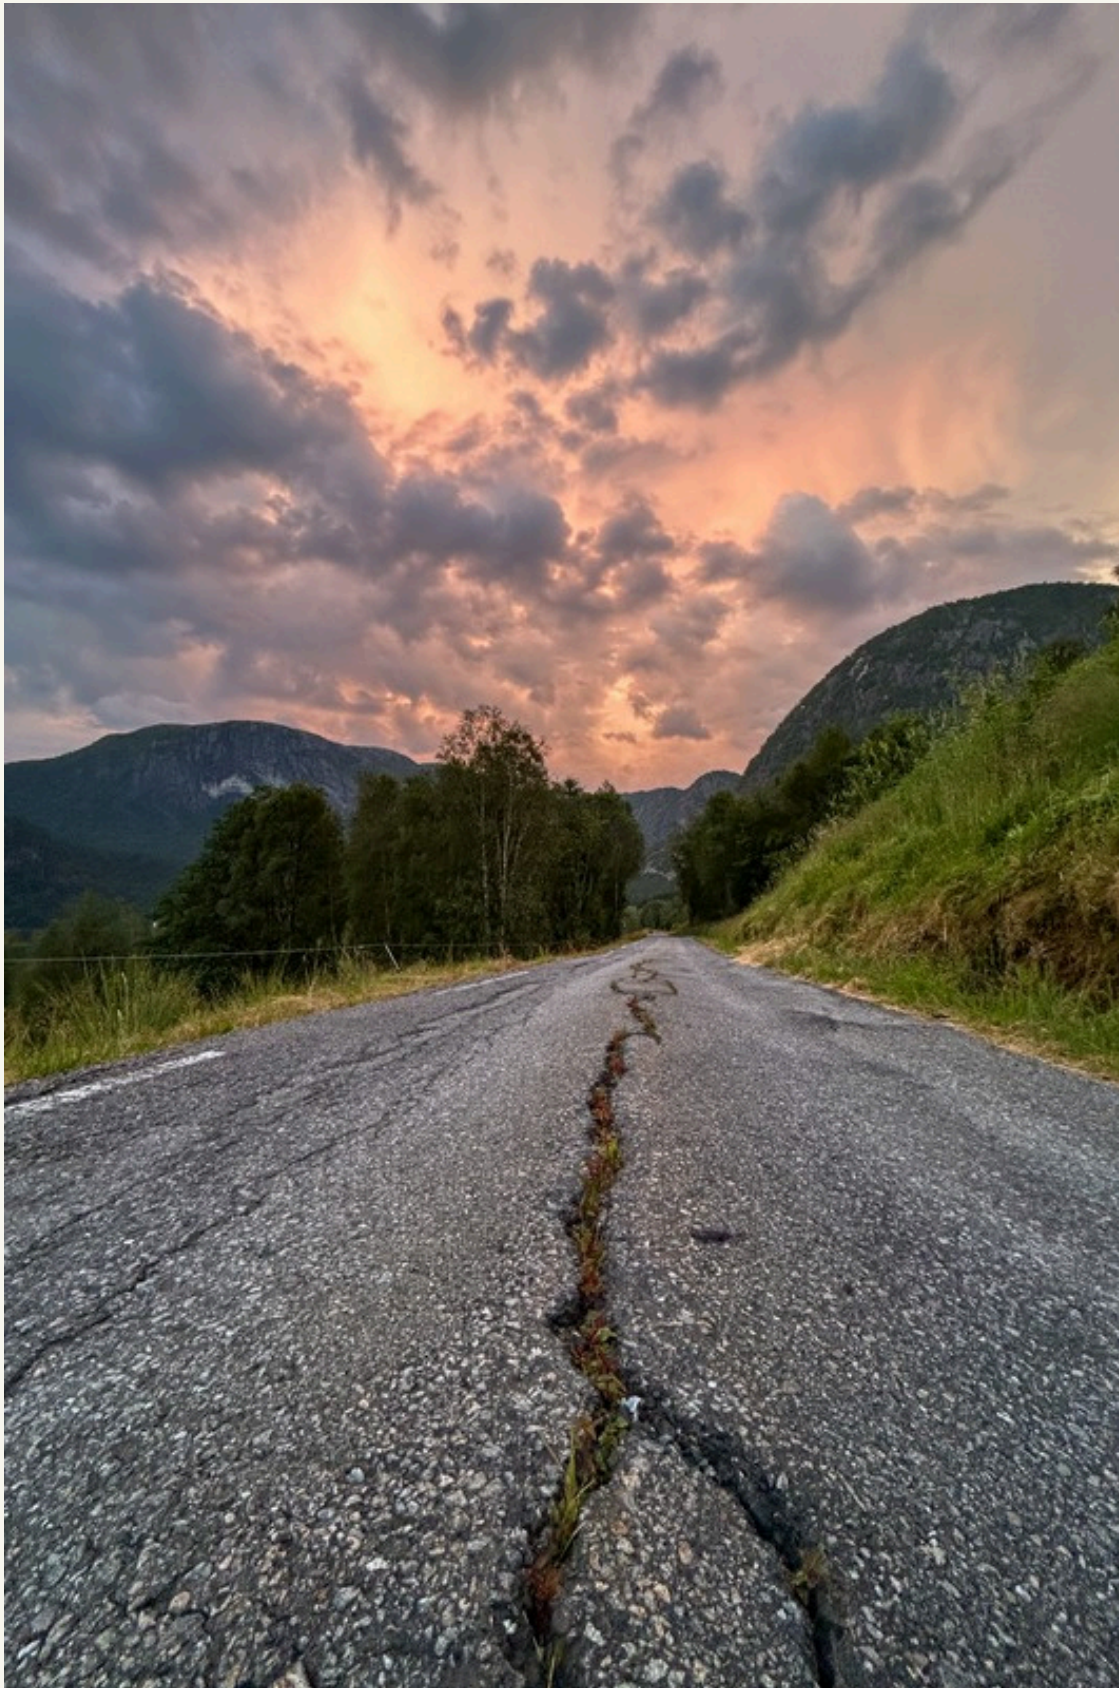
Fylkesvei 5586 Vestland

Bildet vi har lasta opp viser Fossvega mot Yri, der vegen er smal og der rasoverbygget er alt for kort til å sikre snøskreda som kjem. Vegen har dårleg sikring mot vatnet som er brådjupt. Her pendlar mellom 30–40 barnehage- og skuleborn.

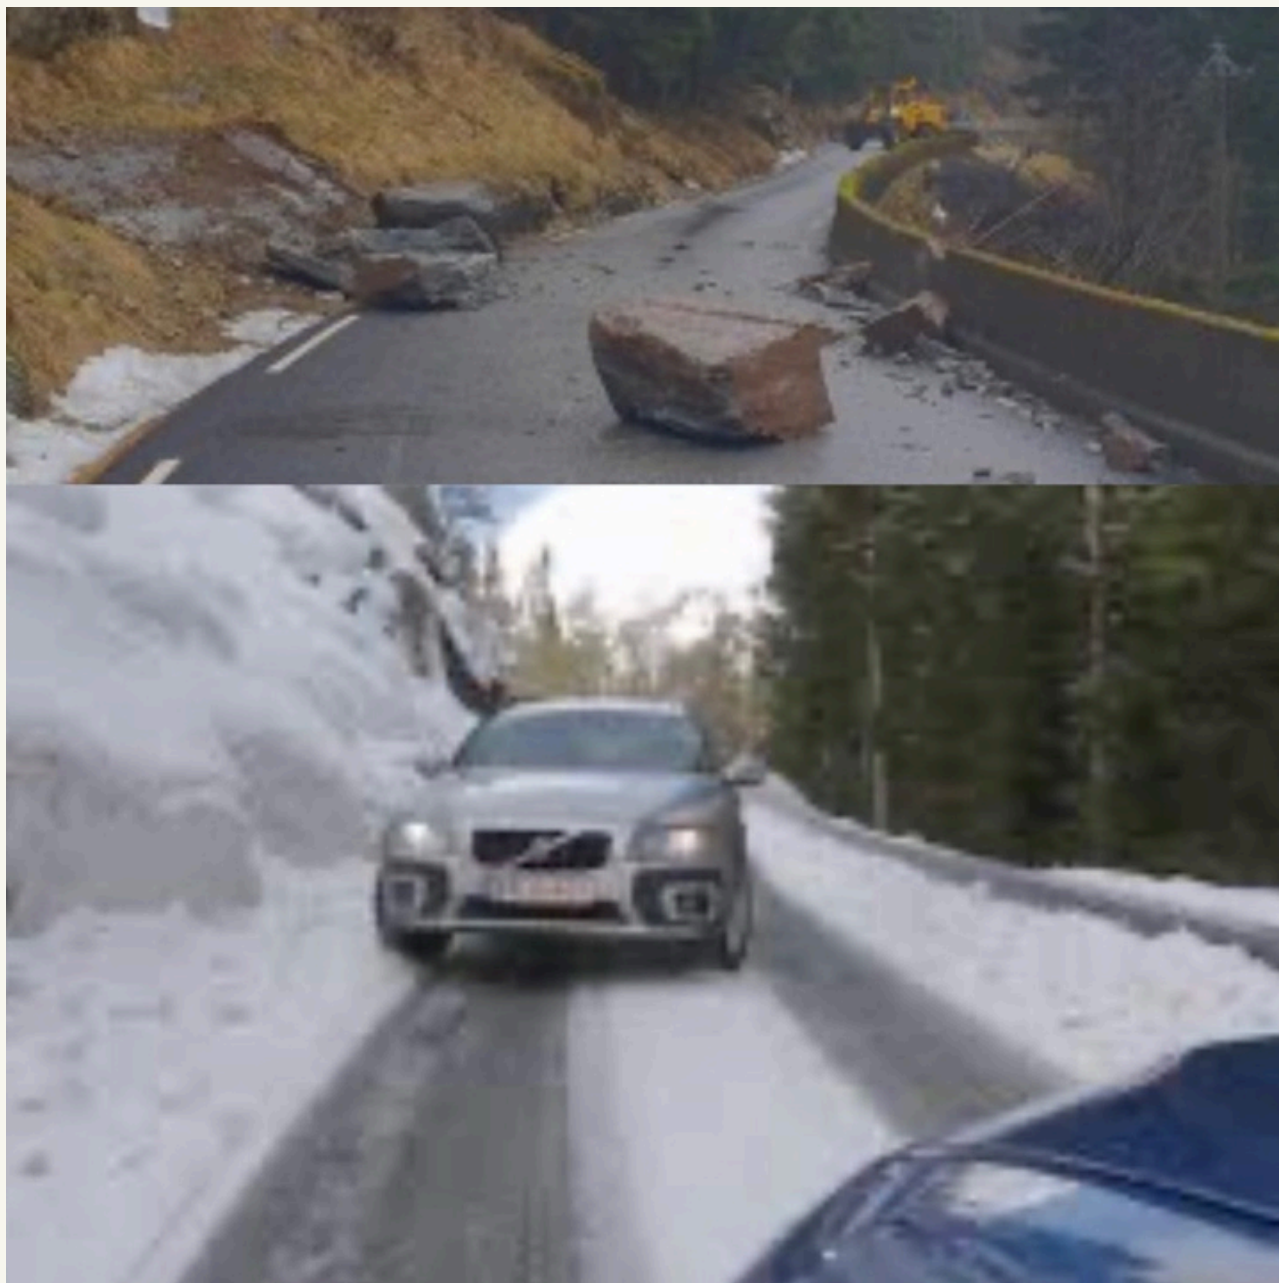
Fylkesvei 615 Vestland

*Fordi dette er vegen mellom Hyen og Eikefjord/Florø som både næringsdrivande, turistar og innfødde nyttar. Som landpostbod møter eg mangt rundt neste sving. Traséen mellom Straume og Hope er ikkje eit bra parti veg. Grunna rasfare og smal veg. Joda her e gode møteplassar/utvidingar, men det eg tenkjer på er kva som kjem frå "åven".*

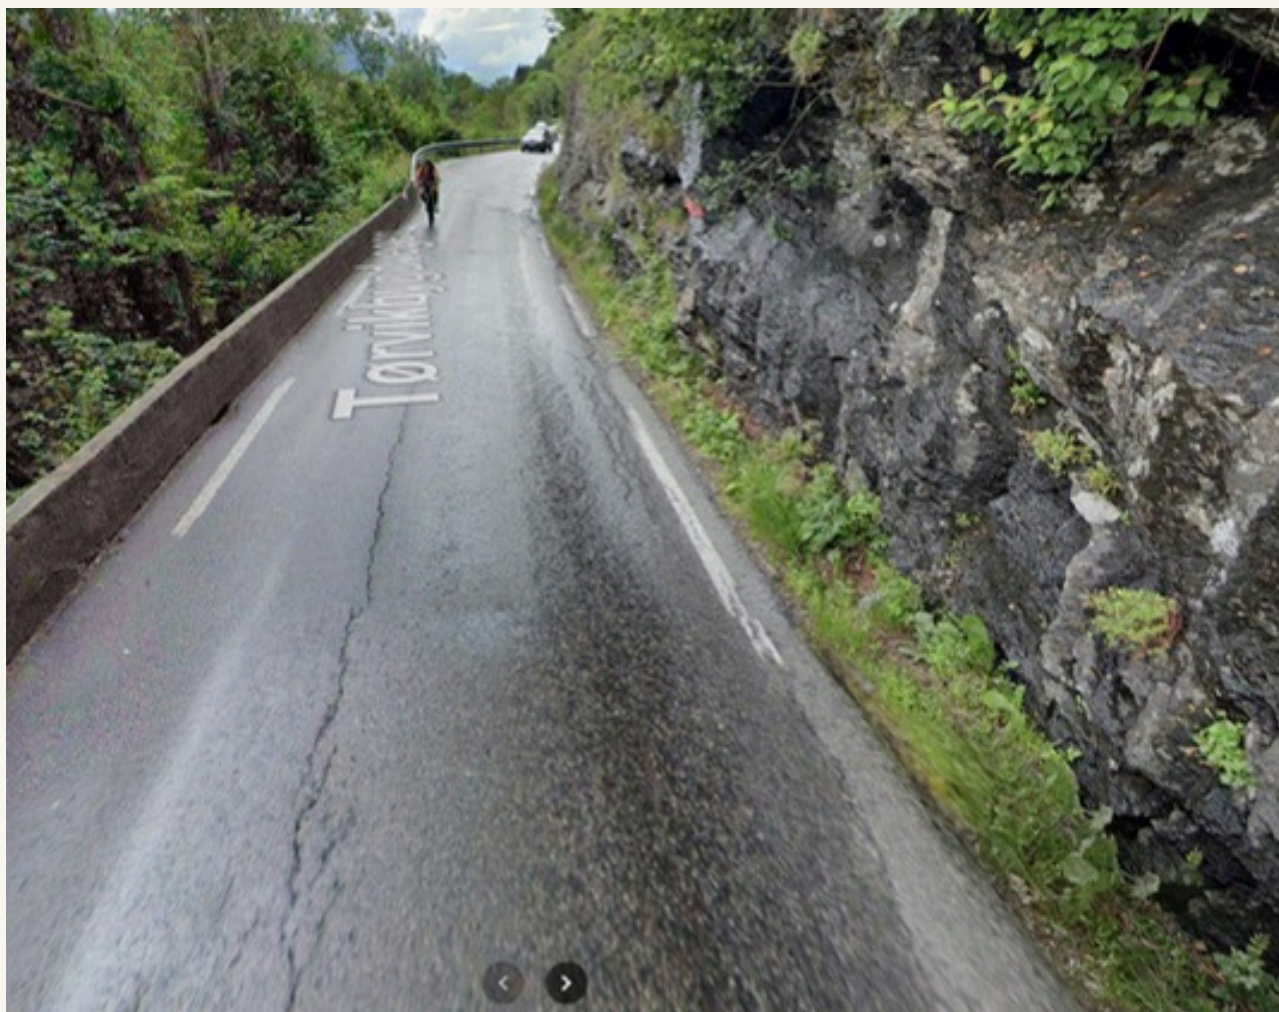
Fylkesvei 49 Vestland

*Fordi du veit kor farleg det er å køyre der! Dette er ein skuleveg. Rasfaren er STOR.  
Er altfor smal og svingete etter dagens trafikk. Rasfarleg.*

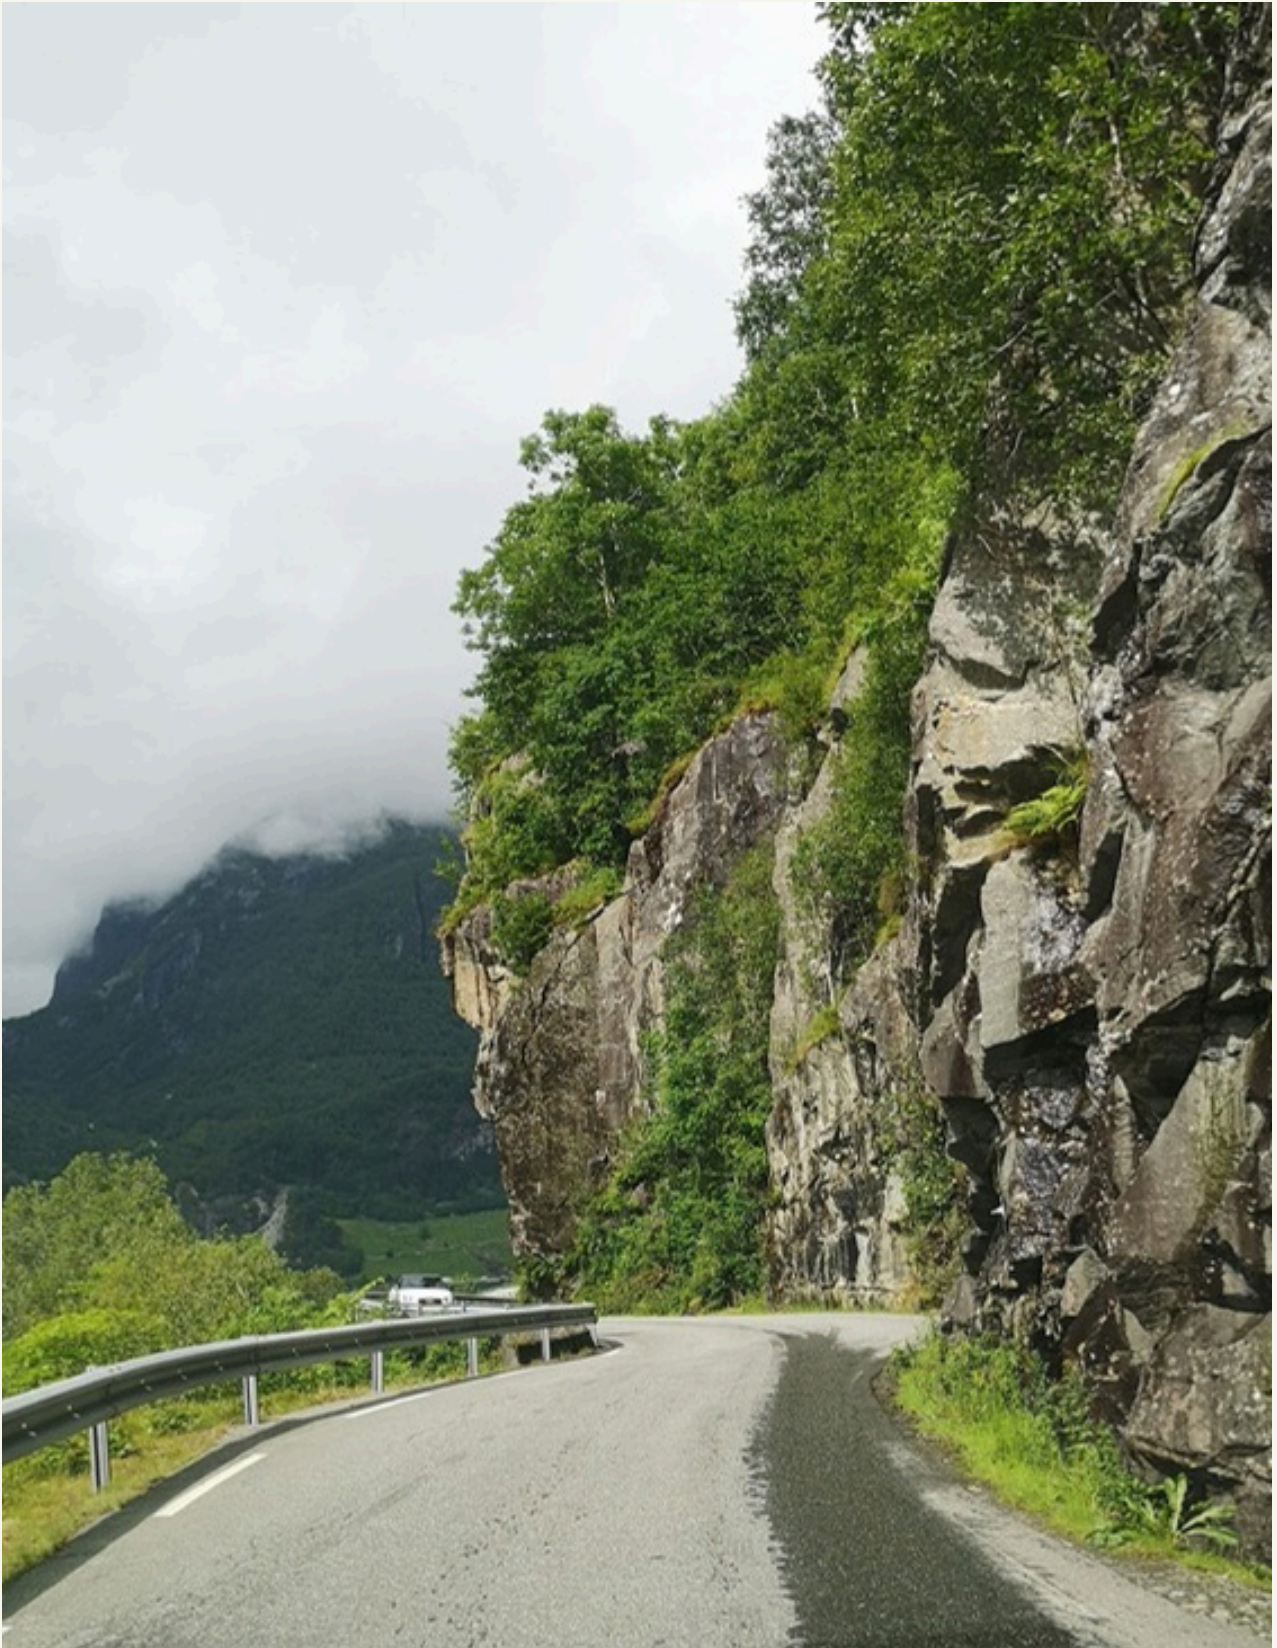
Fylkesvei 49 Vestland

*Økende trafikk – ikke bygget for dagens trafikkmengde.*

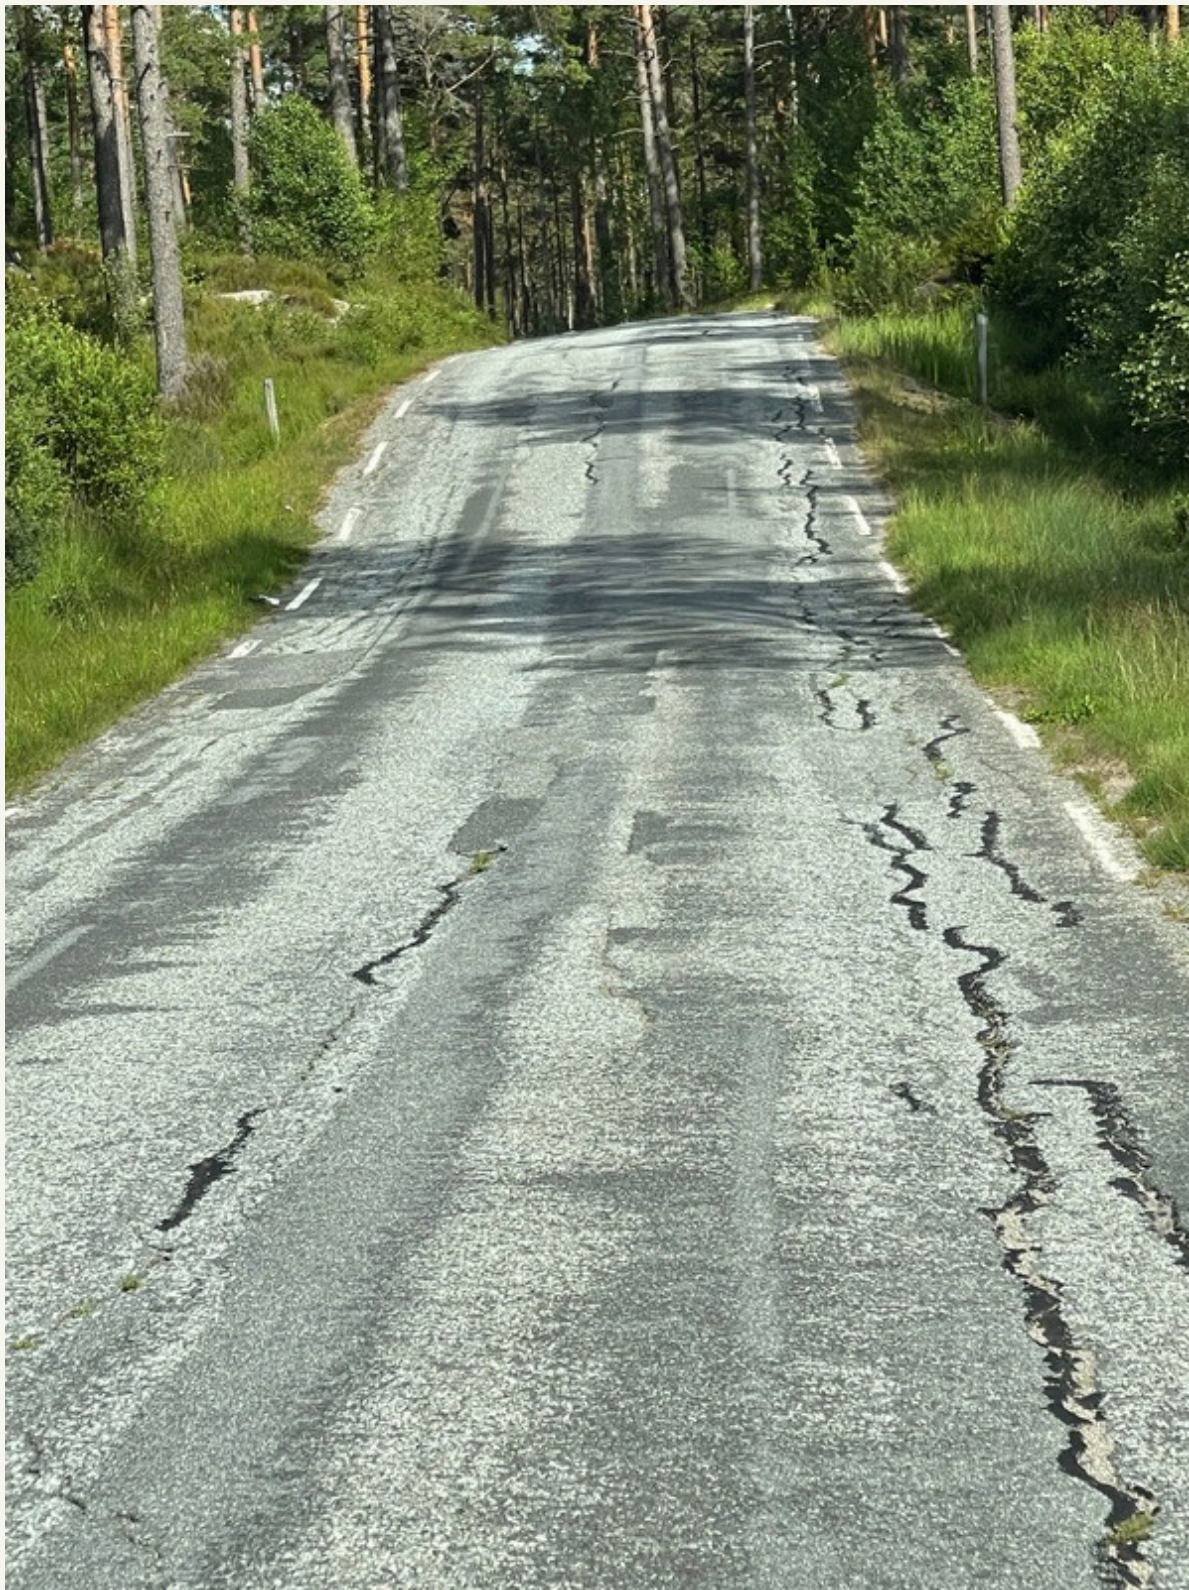
Fylkesvei 102 Østfold

*Denne veien er en av de små veiene mellom Halden og grensen til Sverige. Den er en yndet turistvei, og bobiler og campingvogner prøver seg på den. Veien er blitt en « hompetitten»-vei for oss som bor i området og ønsker å benytte den daglig/ukentlig. Veien har store langsgående sprekker som er farlige for tohjulinger. Dårlig grunn gjør at den har store groper etter bildekk.*
